# Tilstandsrapport

Enebolig

Borgeskogen terrasse 5, 3911 PORSGRUNN

Befaringsdato: 20.11.2024

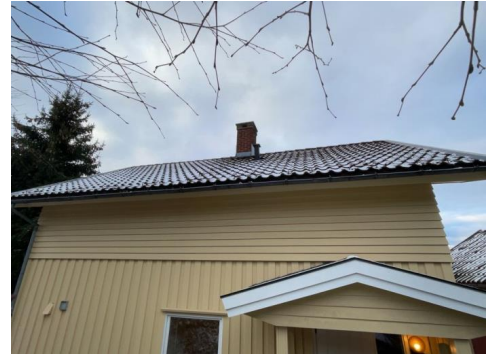
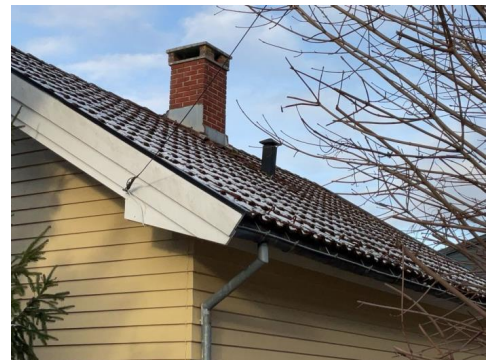
### Nedløp og beslag

- Det er ikke tilfredsstillende bortledning av vann fra taknedløp ved grunnmur.
- Mer enn halvparten av forventet brukstid er passert på renner/nedløp/beslag.
- Takrenner har punktvis lekkasjer.

Det ble påvist stedvis symptomer på lekkasje i takrenneskjøt.

Lokal utbedring ved punktvis lekkasjer. Etablere takrenner og beslag ved takoverbygg.

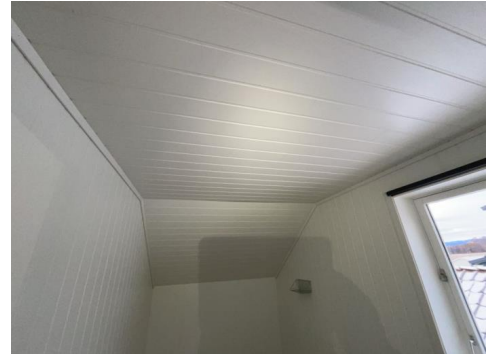
Mønt himling ( gjentettet innvendig tak)

Hold konstruksjonen under jevnlig ettersyn. Panel med nedbøying bør etterfestes.

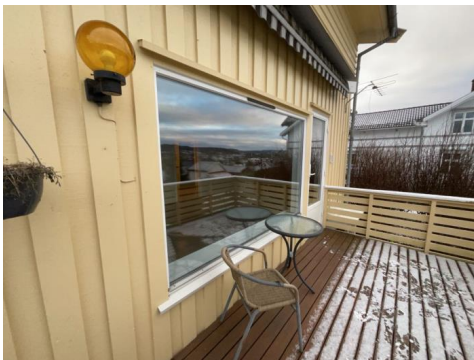
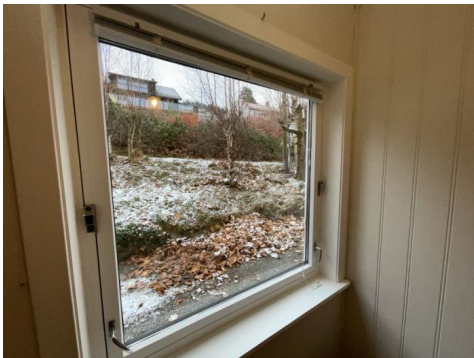
## ! TG 3 Vindu på soverom 2. etg mot nord.

- Det er påvist vinduer med fukt/råteskader.
- Karmene i vinduer er slitte og det er sprekker i treverket.

Vinduet har råteskade i karm

- Vinduer med råteskader må erstattes med nye.

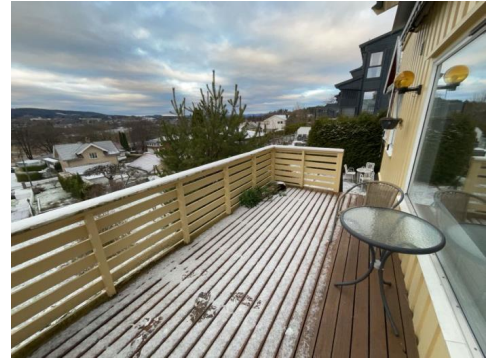
- Det er påvist fukt/råteskader i konstruksjonen.
- Rekkverket er for lavt i forhold til dagens krav til rekkverkshøyder.
- Det er værslitt/oppsprukket trevirke/trepaneler.

Det ble påvist stedvis begynnende råteskader i enden på bjelkelag.

Rekkverket er for lavt i forhold til dagens krav til rekkverkshøyder. ( min 1m)

Råteskadet bjelkelag bør utbedres / skiftes. Det er behov for overflatebehandling og enkelte utskiftninger av terrassebord.

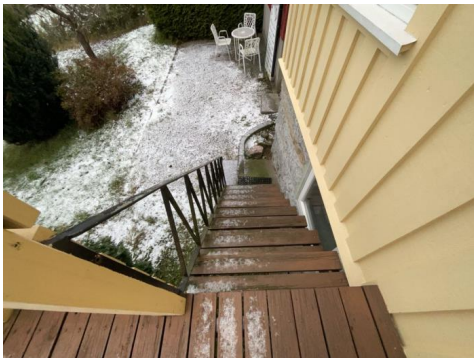
- Åpninger i rekkverk er ikke i henhold til krav i dagens forskrifter.
- Rekkverkshøyder er under dagens forskriftskrav til rekkverk i trapper.
- Betongtrapp har mindre sprekker/skader

Rekkverkshøyder er under dagens forskriftskrav til rekkverk i trapper.  
Åpninger i rekkverk er ikke i henhold til krav i dagens forskrifter.

- Det er ikke krav om utbedring av åpninger i rekkverk til dagens forskriftskrav.
- Det er ikke krav om utbedring av rekkverkshøyder opp til dagens krav.

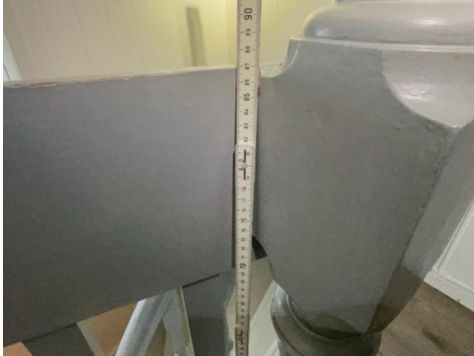
Rekkverkshøyder er under dagens forskriftskrav til rekkverk i trapper.  
Det mangler håndløper på vegg i trappeløpet.

- Det er ikke krav om utbedring av rekkverkshøyder opp til dagens krav.
- Håndløper bør monteres, men det var ikke krav på byggetidspunktet.
- Det er ikke krav om utbedring av åpninger opp til dagens krav.

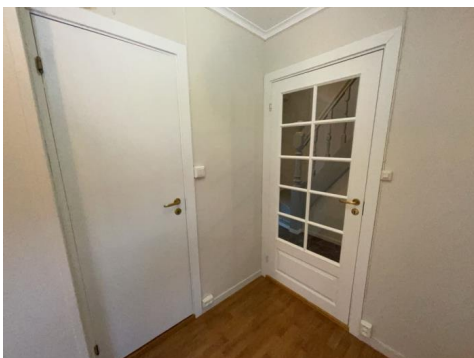
Dørblad mellom stue og soverom i 1. etg er demontert.

Dørblad til stue er demontert

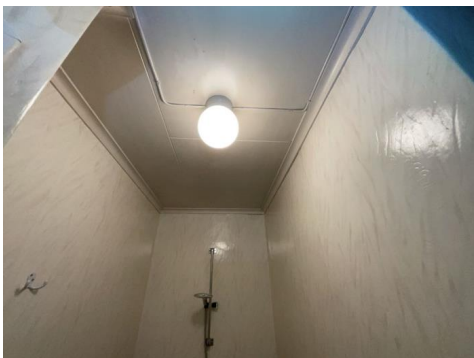
Tapetskjøter gliper stedvis noe.

Behov for lokal utbedring

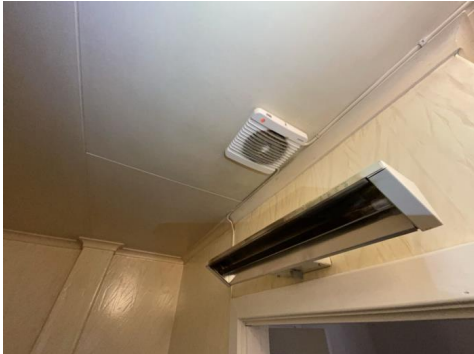
Behov for rengjøring av vifte

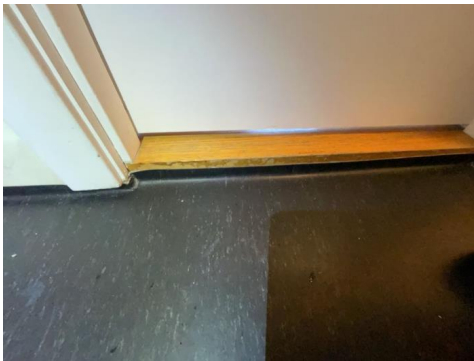
Spalte under dørblad for tilluft er etablert

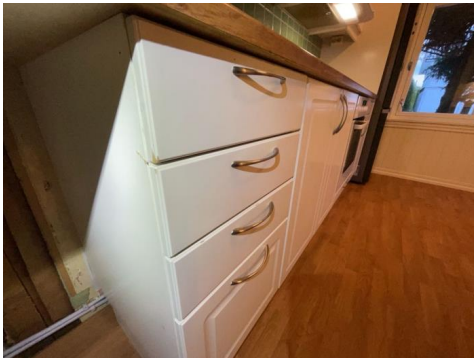
Eksempel på bruksmerker

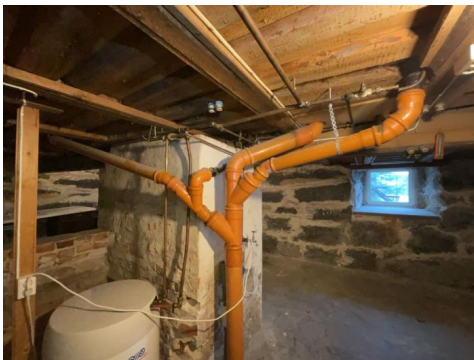
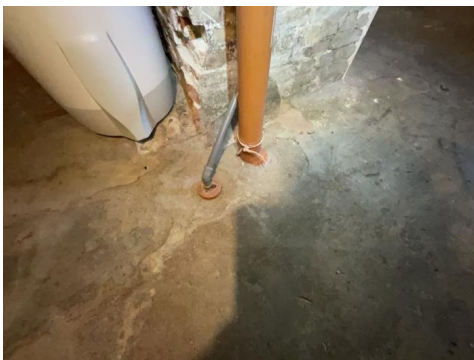
Liten lekkasje fra avløpsrør i kjeller bør sjekkes/ utbedres.

Stakeluke.

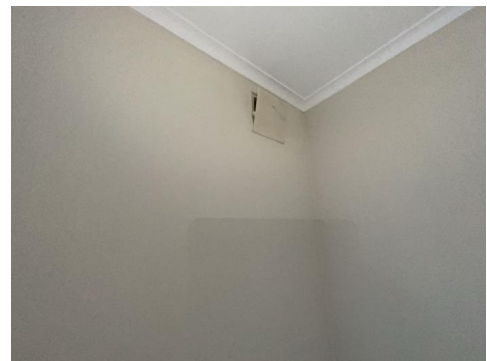
Veggventil

- Det bør etableres veggventiler/vindusventiler i alle oppholdsrom som ikke har det.

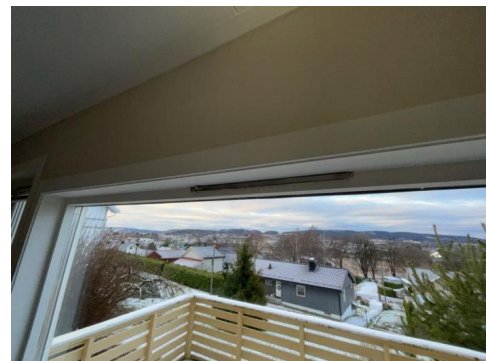
Ventil i vindu

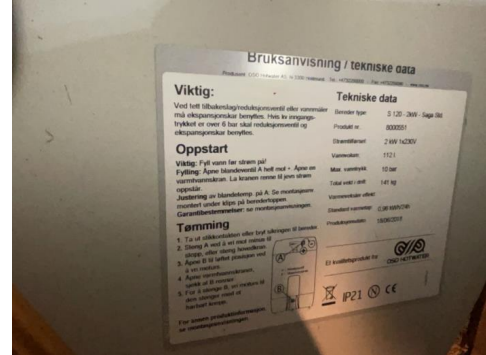
2018

Varmtvannstanken er på ca. 112 liter og er i fra 2018. Denne er montert i et rom med sluk.

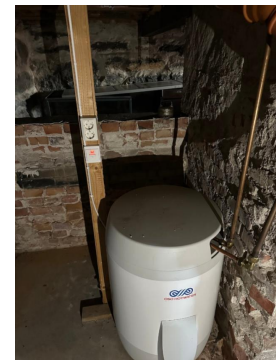
Bereider tilkoplest fast punkt

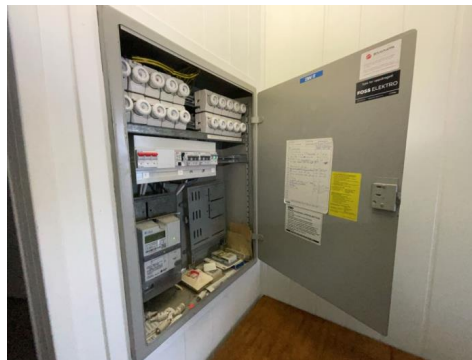
10 kurser + jordfeilbryter og Overspenningsvern

På generelt grunnlag anbefales det bestilt / utført en Elsjekk fra uholdet eltakstmann for å kontrollere anlegget i forhold til gjeldende forskrifter for boligen.

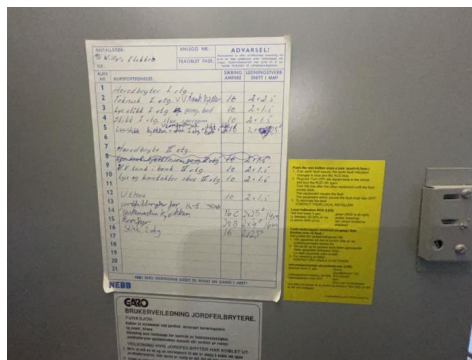
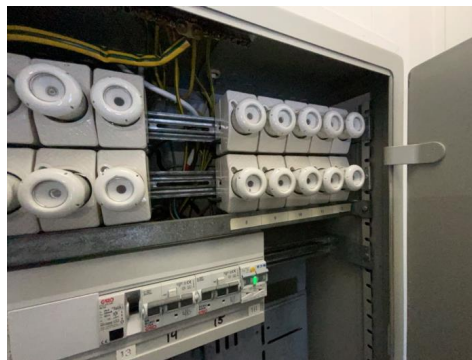
Flere oppførte kurser som ikke er i bruk. Behov for opprydding.

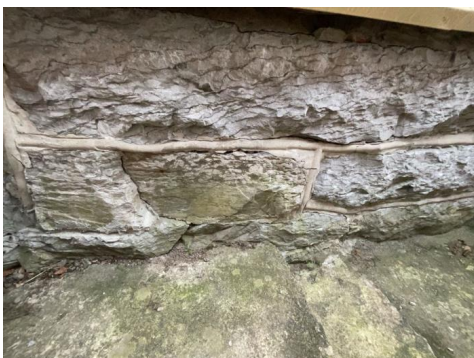
- Det er registrert horisontalriss som er symptom på jordtrykk.
- Grunnmuren har sprekkdannelser.

Grunnmur av naturstein som erfaringsmessig er tørrstabet og fuget med kalkmørtel. Det ble påvist sprekkdannelser i fuger, men også enkelte steder i stein.

Generelt fremstår grunnmur som hel og grei, men det vil være behov for lokale utbedringer ved etterspekking og utskiftning av fuger. Viktig å bruke kalkmørtel som er tilpasset de øvrige og ikke sement ved utbedring.

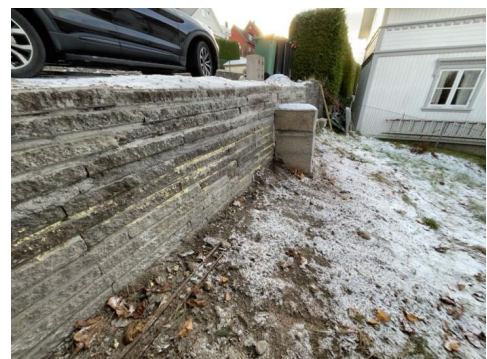
- Det er påvist større sprekker og/eller skjevheter i muren.

- Forstøtningsmuren må rives og ny mur bygges.

**Kostnadsestimat: 100 000 - 300 000**

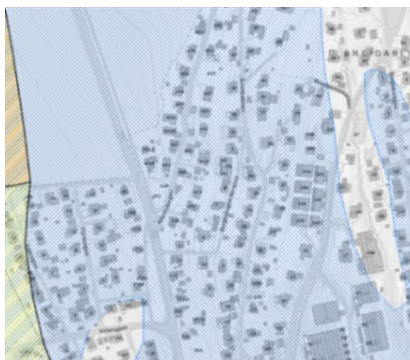
Ligger i et område med mulighet for marin leire.

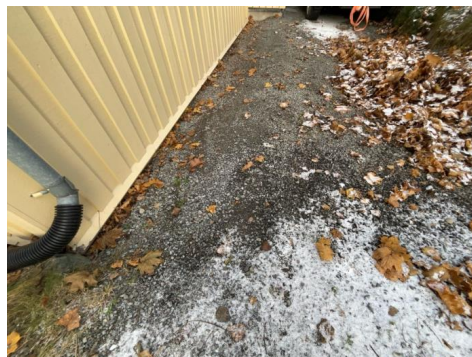
Terrenget faller ned mot boligen fra østsiden. Dette er erfaringsmessig uheldig pga stor fare for fukt påkjenning fra overflatevann.

Det er påvist dårlig fall eller flatt terreng inn mot grunnmur og dermed muligheter for større vannansamlinger.

- Det bør foretas terrengjusteringer.
