SKODA CITIGO 75 HK MANUELL FORHJULSDRIFT
TESTDATO: 12.10.2024
KODE: 1532633

RL40363

CHASSISNR: TMBZZAAZKD603247	BRUKTIMPORT: Nei
KJØRETØY: Personbil	FRIST FOR PKK: 25.04.2025

NBF Tilstandsrapport er utarbeidet av Norges Bilbransjeforbund og Forbrukerrådet.

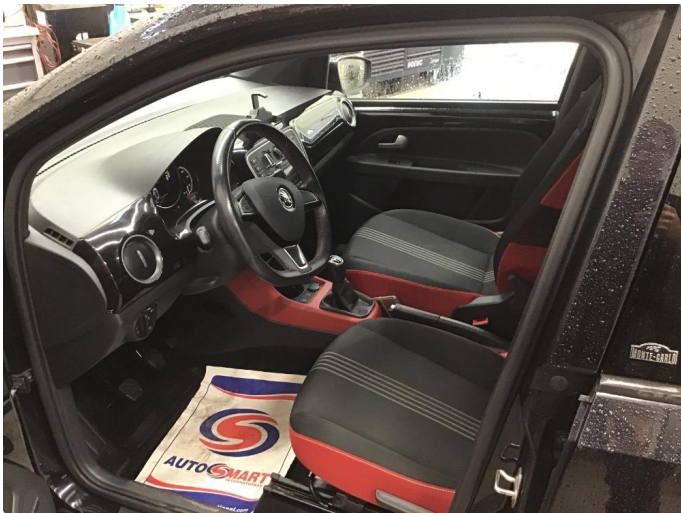
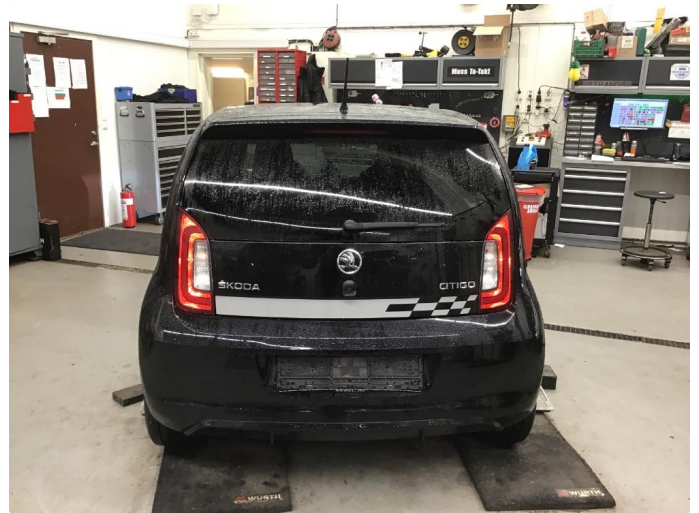
Punkt	Beskrivelse	Plassering
1. EKSTERIØR		
1.1 Dører	riper	høyre bak
2. BREMSER		
2.1 Skiver	slitte/stor slitekant	begge foran

2.1 Slitte/stor slitekant
