NAF Bruktbiltest

Testdato
20.11.2024

Bilmerke	KIA	Motorstørrelse	1580 cm ³
Modell	NIRO	Motoreffekt	77 kW
Type	SG2	Aksler i drift	1
Registreringsnr.	CH19253	Drivstofftype	Bensin
Understellsnr.	KNACS81FGP5020450	Kjøretøygruppe	101
Km.stand.	120306	Bruktimportert	Nei
Farge	Grå	Registreringsår	2022
		Registrert første gang	18.10.2022

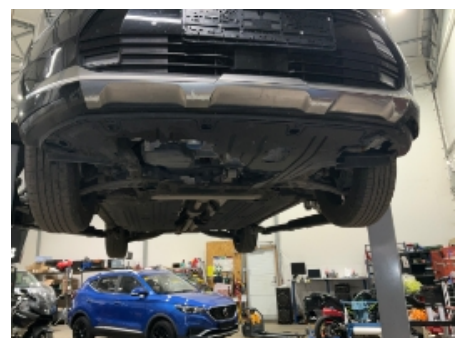
23. Felg

65.12	Dekk	Deformasjon, rift eller andre visuelle skader av betydning på dekkets sideflate:	Venstre foran
66.8	Felg	Vesentlig ripe / hakk inn til grunnmaterialet:	Høyre bak
