NAF Bruktbiltest

Testdato
18.12.2024

Bilmerke	Toyota	Motorstørrelse	1798 cm ³
Modell	AURIS	Motoreffekt	73 kW
Type	HE15U(a)	Aksler i drift	1
Registreringsnr.	DP58343	Drivstofftype	Bensin
Understellsnr.	SB1ZS3JE40E117648	Kjøretøygruppe	101
Km.stand.	191121	Bruktimportert	Ja
Farge	Blå	Registreringsår	2014
Karosseritype	Flerbruksbil	Registrert første gang	17.09.2014
		Frist for neste EU kontroll	30.03.2026

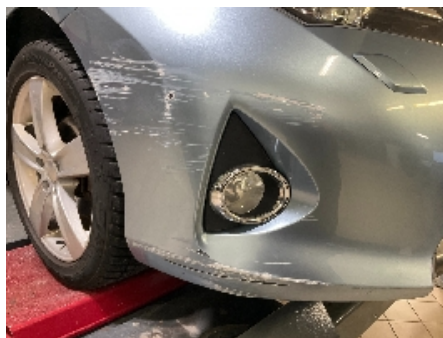
47. Lakk / karosseri utvendig

86.3	Lakk / karosseri utvendig	Skadet:	Støtfanger bak, Støtfanger foran
88.1	Underside	Skadet/løs innerskjerm:	Venstre foran
101.3	Bagasjeromstildekning	Mangler:	Rollo
Ref.Id	Opplysning	Resultat	Beskrivelse

86.24		Rustangrep:	Høyre bakskjerm, Venstre bakskjerm, Venstre sidekanal, Høyre sidekanal, Venstre bakdør, Panser, Venstre fordør
87.11	Utvendig speil	Ripe i speilhus:	Venstre
