# NAF Tilstandssjekk B2B

Testdato  
19.12.2024

Bilmerke	Peugeot	Motorstørrelse	1587 cm <sup>3</sup>
Modell	307	Motoreffekt	80 kW
Type	3*NFU*	Aksler i drift	1
Registreringsnr.	LY57370	Drivstofftype	Bensin
Understellsnr.	VF33CNFUK83481026	Kjøretøygruppe	101
Km.stand.	101185	Bruktimportert	Ja
Farge	Svart	Registreringsår	2004
Karosseritype	Kombikupé	Registrert første gang	22.03.2004
		Frist for neste EU kontroll	01.11.2026

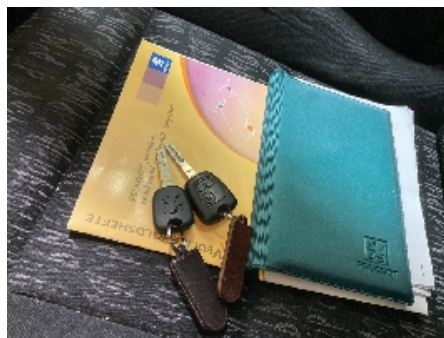
23. Nøkler / Utstyr

Ref.Id	Opplysning	Resultat	Beskrivelse
3.18	Nøkler / Utstyr	* Står at registerreim er skiftet på 63379 km 08/09/2011 og 17/8/2016 83716km.	
5.17	Bremseskiver	Overflaterust eller mindre enn 50% av overflaten rustet	Venstre bak
6.9	Bremsebelegg	Slitt bremsebelegg	Venstre bak
11.29	Lys	Krakelert lykteglass	Venstre baklys, Høyre baklys
17.7	Utvendig tilstand motor	Oljesvetting	
27.16	Girkasse (manuell)	Oljlekkasje / svetting	
26.12	Clutch	Tar langt ute	
38.11	Støtdempere	Svetting fra støtdemper	Venstre foran
