Tilstandsrapport

Hytte

Knippesetvegen 77, 2960 RØN

Befaringsdato: 20.11.2024

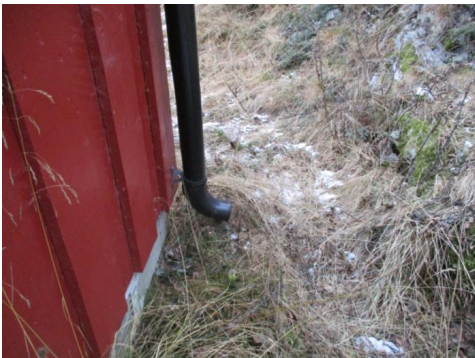
TG 1 Veggkonstruksjon

Yttervegger oppført i tradisjonelt bindingsverk, isolert og panelt utvendig med tømmermannspanel.
Veggpanelet er montert direkte på bindingsverket uten utlekting som det er krav om i dag. (Dette var normalt byggemåte da arbeidet ble utført)
Hytta er bra vedlikeholdt.

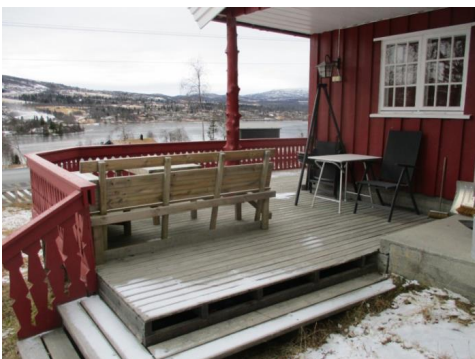
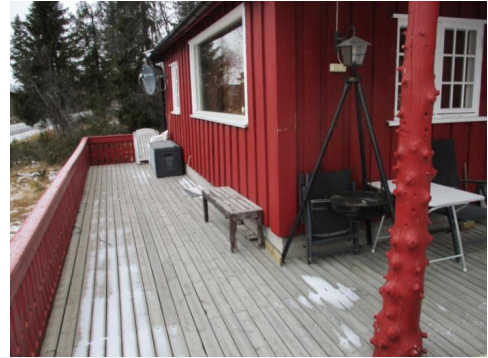
TG 1 Balkonger, terrasser og rom under balkonger

Terrasse i trykkimpregnerte materialer. Fundamentert ved innfesting i grunnmur og punktfundament.

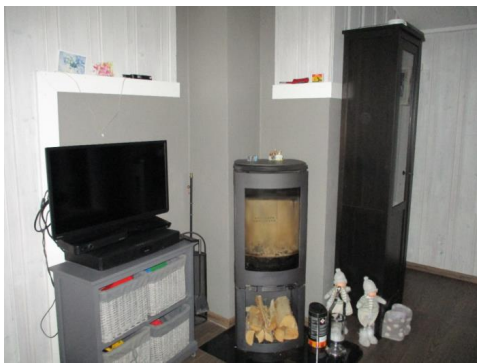
! TG 1 Pipe og ildsted

Pipe: Mursteinspipe.
Ildsted: Nyere Jøtul peisovn i stue. Ellers elektrisk fyring med varmemefolie og panelovner.

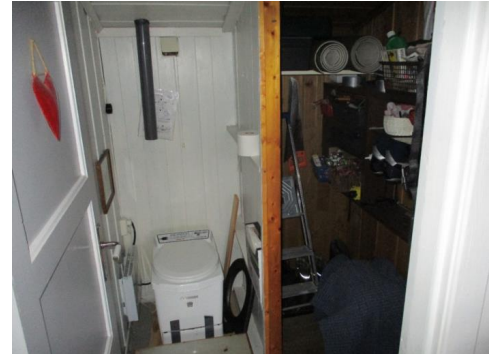
! TG 1 Andre innvendige forhold

I boden er det ubehandlet panel på vegger og himling, i toalettrommet er det malt panel på vegger og himling.

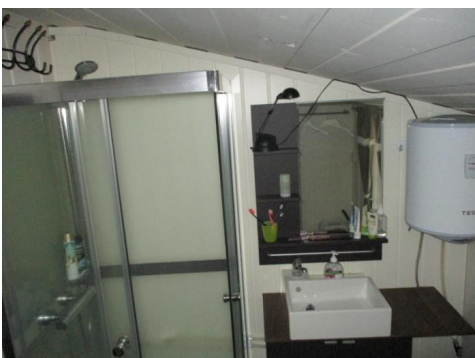
! TG 1 Sanitærutstyr og innredning

Baderomsinnredning med servant, dusjkabinett.
