NAF Bruktbiltest

Testdato
11.12.2024

| Modell | SOUL | Motoreffekt | 81 kW |
| Registreringsnr. | EK68699 | Drivstofftype | Elektrisk |

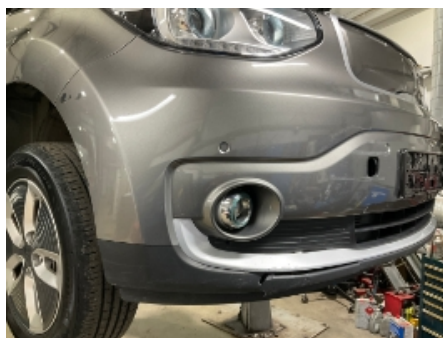
5. Lakk / karosseri utvendig

| Ref.Id | Repareres | Resultat | Beskrivelse |
|---|---|--|--|
| 86.3 | Lakk / karosseri utvendig | Skadet: | Støtfanger foran, Støtfanger bak |
