NAF Bruktbiltest

Testdato
09.12.2024

| Bilmerke | Toyota | Motorstørrelse | 1798 cm ³ |
| Modell | AURIS | Motoreffekt | 73 kW |

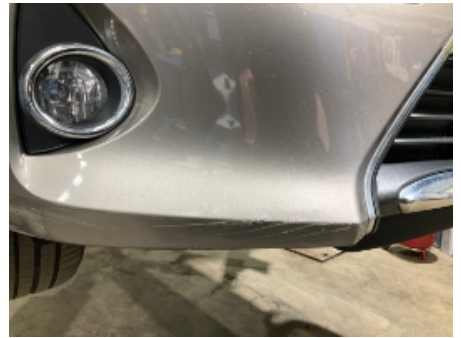
2. Støtfanger foran

| Ref.Id | Repareres | Resultat | Beskrivelse |
|---|---|--|--|
| 86.12 | | Mangelfull kvalitet på replakkering: | Støtfanger foran, Høyre bakdør |

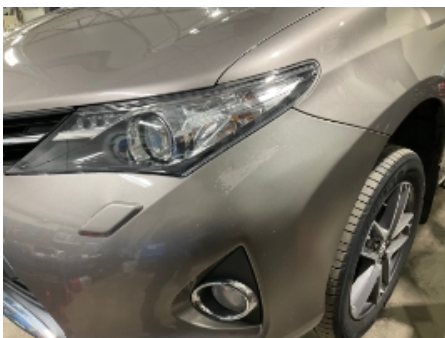
3. Lakk / karosseri utvendig

| Ref.Id | Opplysning | Resultat | Beskrivelse |
|---|---|---|--|
| 86.30 | | Bilen har noe penselflekking av steinsprut/riper i lakk | |
