SD64749 - 2012 Mitsubishi Offroad

Km.stand	175 729	Bruktimportert	Nei	Reg.reim skiftet, dato	
Ant. nøkler	3	Antirustgaranti	Ja	Reg.reim skiftet, km	0
Drivstoff	Diesel	Heftelser	Nei	Siste service, dato	19.02.2024
Farge	Sølv	Koll.puter utkoblet	Nei	Siste service, km	177 152
Egenvekt	1610	Medfølger sommerdekk	Ja	PKK utført	08.08.2022
Effekt	150	Medfølger vinterdekk	Ja	Servicehefte/servicer fulgt	Ja / Nei
Chassisnr.	JMBXLGF6WDZ402455	Tilhengerfeste	Ja	Vognmappe m/instruksjonsbok	Ja
Første reg.	12.12.2012	Er prøvekjørt	Ja	Utskrift dato	13.03.2024

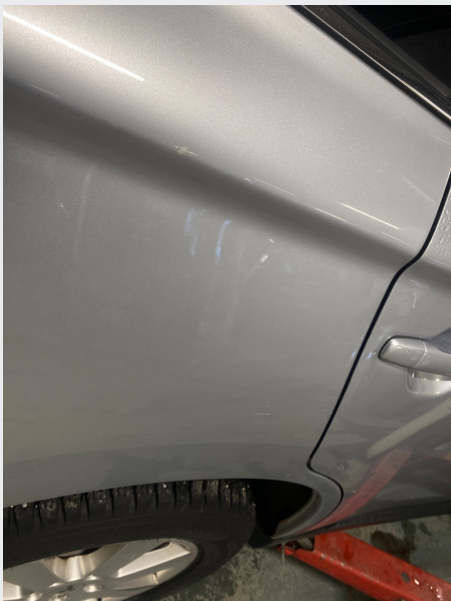
- 2.1 Eksteriør - Lakk - En del slittasje merker rundt om bil, anses som normal bruks slittasje
- 2.5 Eksteriør - Dører/bakluke - Liten bulk midt på førerdør, anses som normal bruks slittasje

2.1 høyre side
