# Tilstandsrapport

📍 Sundsvegen 40, 5450 SUNDE I  
SUNNHORDLAND

# gnr. 153, bnr. 155

Rapportdato: 11.03.2024

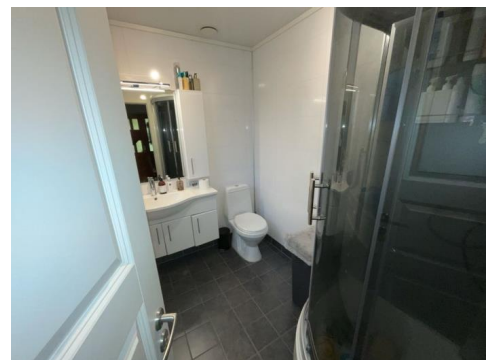
Bad er utført med egen innsats, men det er opplyst utført med membran på gulv.

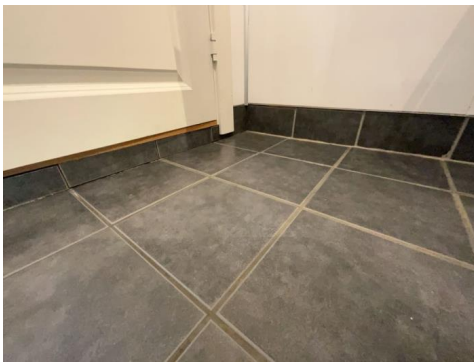
### ETASJE > BAD

## TG 2 Overflater vegger og himling

- Det bør etableres avrenning inn til sluk for hele våtrommet.
- Våtrommet fungerer med dette avviket.

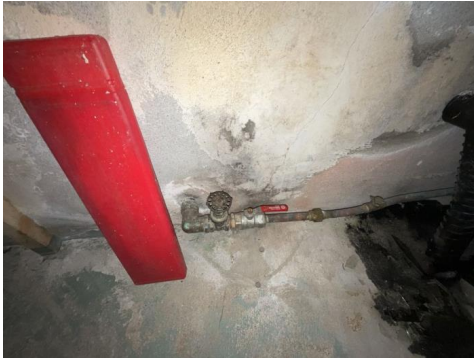
- Mer enn halvparten av forventet brukstid er passert på innvendige vannledninger.

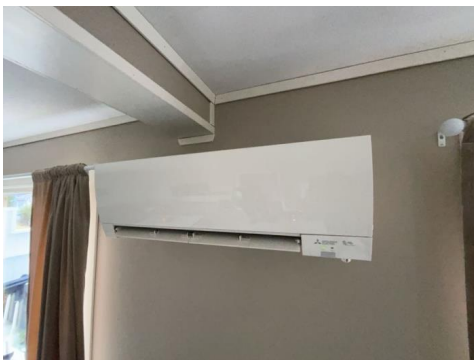
Det er installert varmepumpe Varmepumpe er ikke funksjonstestet og kontrollert av taksmann, da dette er et eget fagområde.
