Tilstandsrapport

Enebolig

Strandveien 1, 8276 ULVSVÅG

Befaringsdato: 17.04.2024

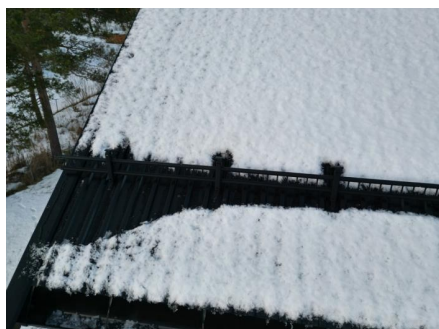
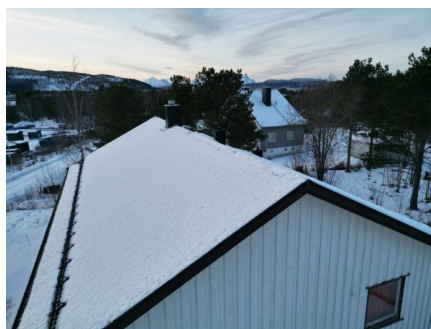
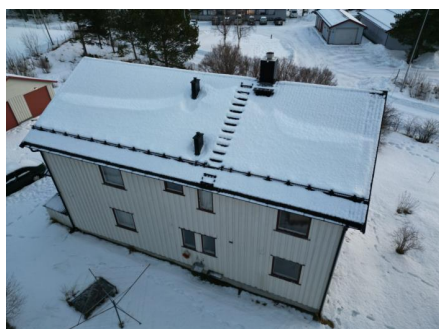
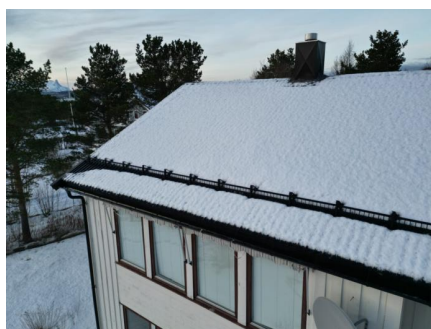
TG 2 Nedløp og beslag

Takrenner og nedløp av metall på hovedtaket. Dette var nytt i 2014 og inkluderer snøfangere.
Takrenner og nedløp av plast på takoverbygg ved inngangsdør.

- Det bør lages system for bortledning av vann fra taknedløp ved grunnmur.

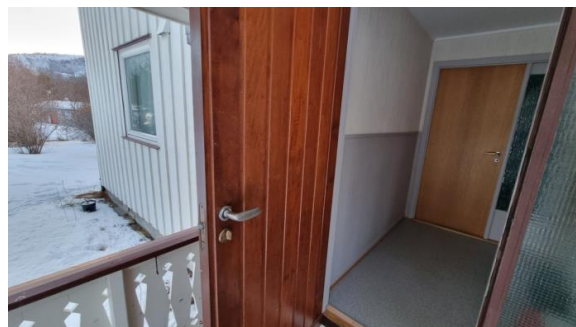
TG 3 Balkonger, terrasser og rom under balkonger

- Rekkverket er for lavt i forhold til dagens krav til rekkverkshøyder.
- Mer enn halvparten av forventet brukstid er oppbrukt på tettesjikt/membran.
- Det er påvist fukt/råteskader i konstruksjonen.
- Det er avvik:

- Ny tekking må legges.
- Tidspunkt for utskifting av tettesjikt/membran nærmer seg ut ifra alder på dagens tekking.
- Gjennomføre ytterligere undersøkelser og foreta utbedring av skade.
- Råteskadede konstruksjoner må skiftes ut.

Kostnadsestimat: 10 000 - 50 000

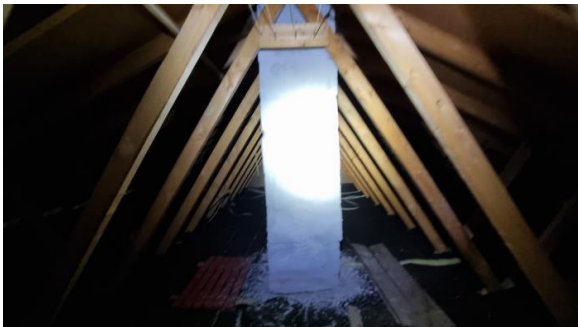
Fieievesen/brannvesen har i en rapport fra 2013 at det er teglsteinpipe i boligen. Fra kaldloft ser man at øvre del består av lettklinkerelementer, Lecapipe eller lignende produkt. Det samme ser man i krypkjeller, så man må anta at hele pipen består av dette og vurderingen gjøres med det som forbehold.

Pipe sett fra kaldloft

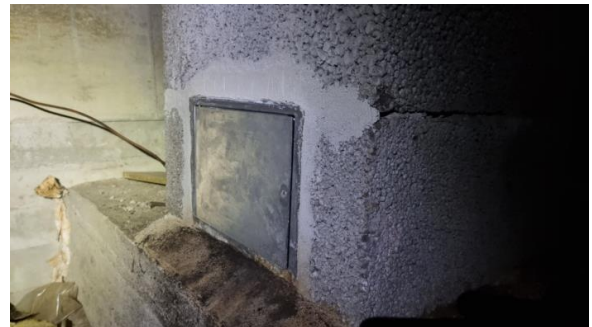
Pipe og sotluke i krypkjeller

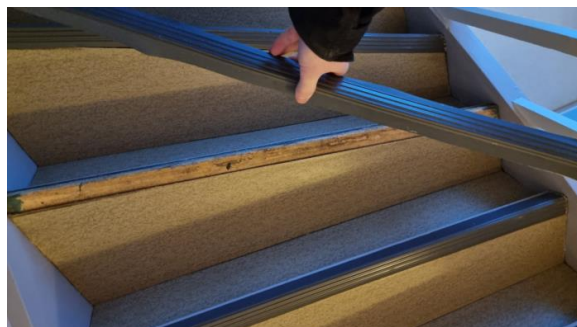
Løs trappenese

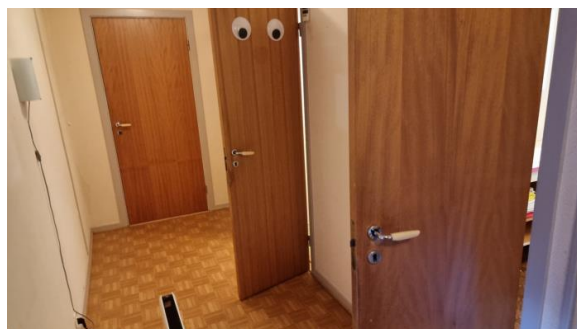
Dører fra byggeår

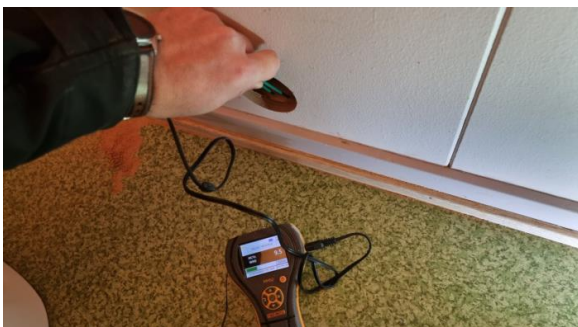
Hulltaking er foretatt, uten å påvise unormale forhold.
Sted for hulltaking; Fra WC mot rør under servant på bad.

17. januar 2023 Resultat: 9,5 = tørt

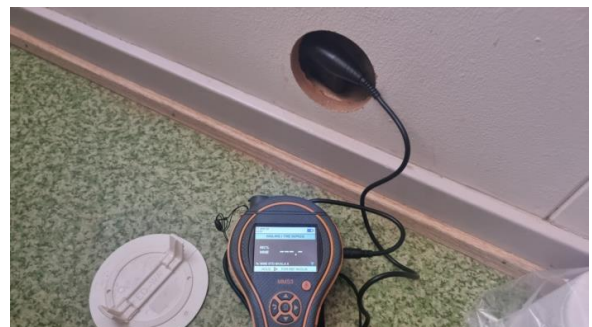
17. april 2024, ingen utslag.

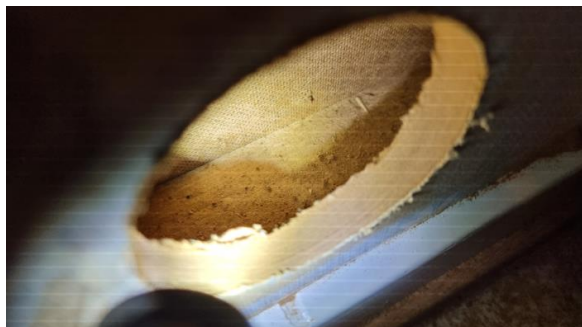
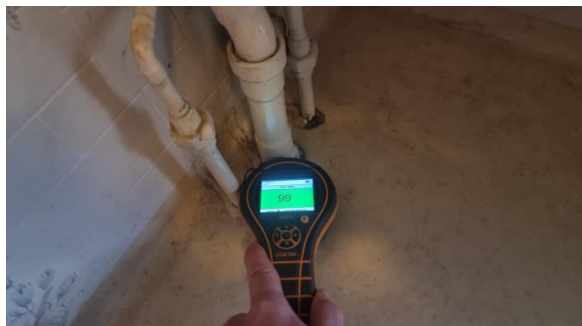
Hulltaking er foretatt, uten å påvise unormale forhold.
Sted for hulltaking; Fra soverom mot rørsystem under servant.

Det er utført fuktøk langs overgang gulv/vegg rundt hele badet samt ved rørgjennomføringer. Det ble ikke funnet noen høyere verdier.

17. april 2024, ingen utslag.

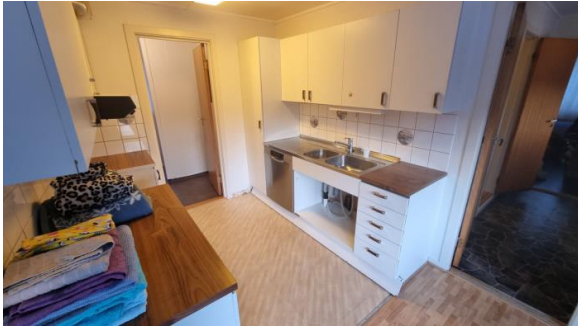
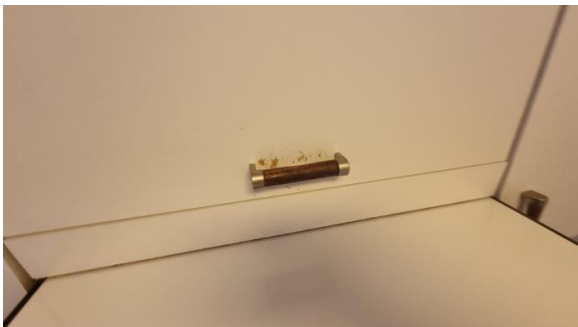
- Det er påvist skader på overflater/kjøkkeninnredning utover normal slitasjegrad.

- Det må påregnes lokal utbedring/utskiftning.

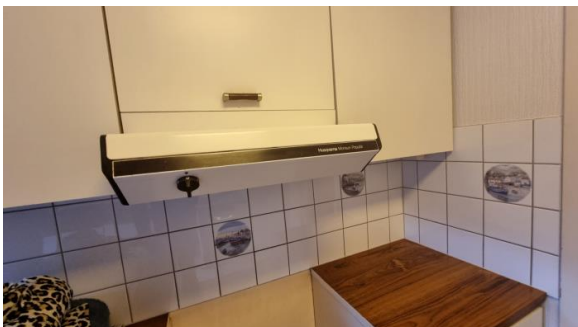
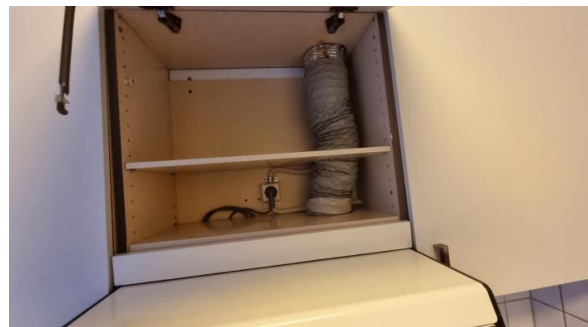
ETASJE 1 > KJØKKEN

TG 3 Avtrekk

- Det er registrert avvik med avtrekk.

- Ventilatoren må skiftes.

Kostnadsestimat: Under 10 000

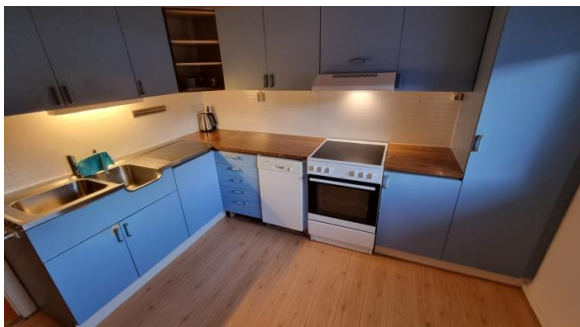
2. etasje

- Det er påvist skader på overflater/kjøkkeninnredning utover normal slitasjegrad.
- Det er påvist at overflater har noe skader.

Fuktmåling i benkeskap - ingen høye verdier

Fuktmåling under oppvaskmaskin - ingen høye verdier

- Det er ikke behov for utbedringstiltak.

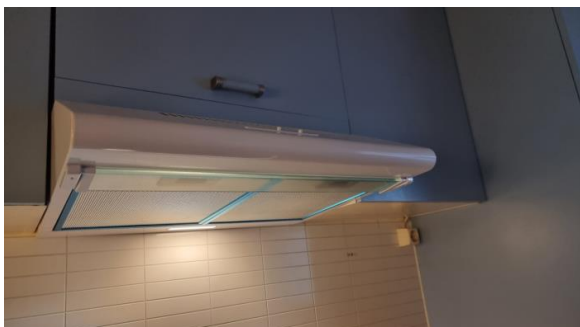
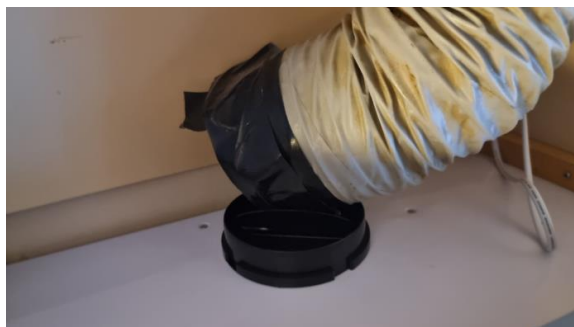
- Det er registrert avvik med avtrekk.

- Ventilatoren må skiftes.

Kostnadsestimat: Under 10 000

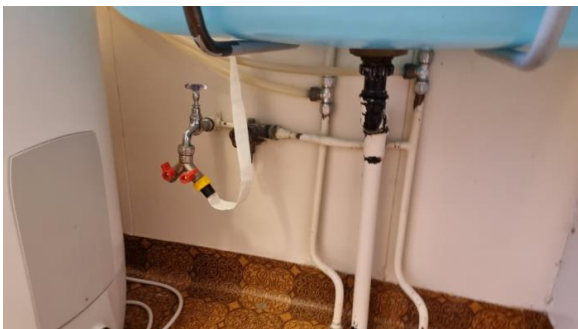
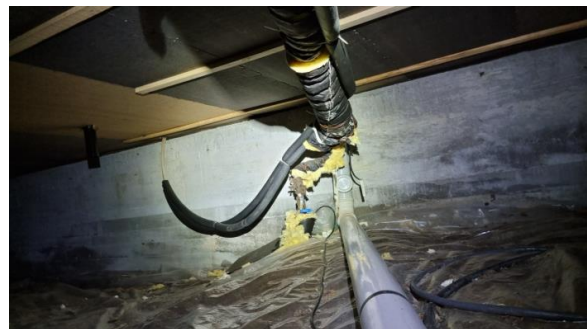
Det er ikke registrert lekkasjer fra rør.

- Det er ikke behov for utbedringstiltak siden anlegget fungerer i dag, men ut ifra alder kan skader plutselig oppstå på eldre anlegg.
- Ifm. oppgradering av våtrom vil det være naturlig med utskiftning av rør.

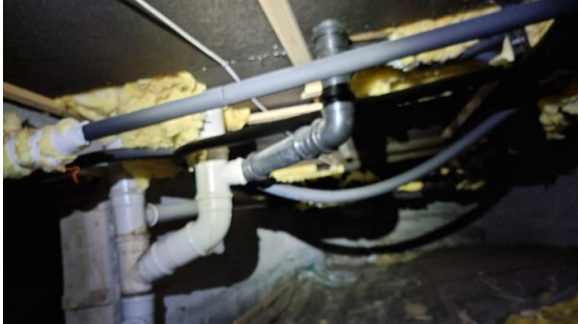
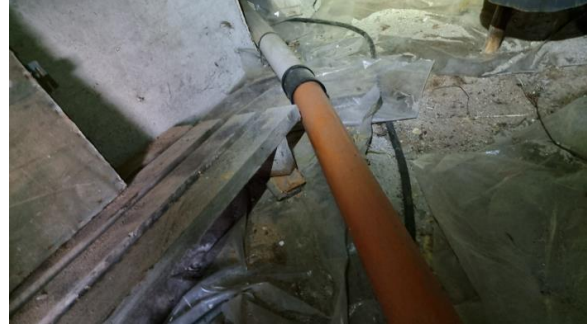
Det som var synlig av avløpsrør besto av plastrør.

Det ble ikke registrert lekkasjer av avløpsrør. De som var tilstede ved befaringen kjenner heller ikke til lekkasjer.

- Det er ikke behov for utbedringstiltak siden anlegget fungerer i dag, men ut ifra alder kan skader plutselig oppstå på eldre anlegg.
- Ifm. oppgradering av våtrom vil det være naturlig med utskiftning av rør.

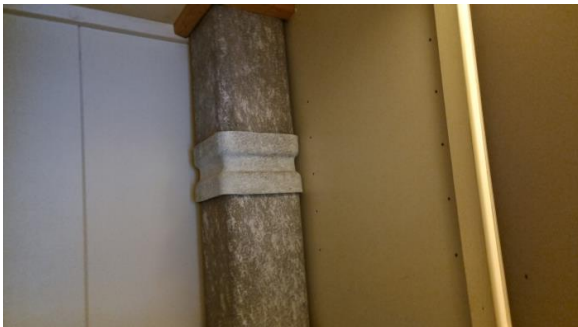
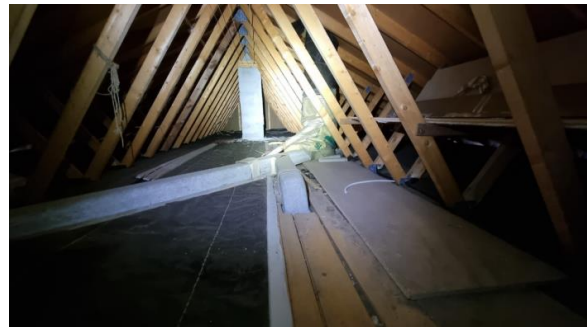
! TG 2 Ventilasjon

Boligen har naturlig ventilasjon gjennom både ventiler i vegg og i vinduer. Ingen avvik fra sjekklister.

- Det er påvist mangelfull ventilasjon på ett eller flere rom i boligen.

Ventilasjon i nevnte rom bør etableres, ellers i boligen virker det eksisterende naturlige anlegget å ha tilstrekkelig funksjon.

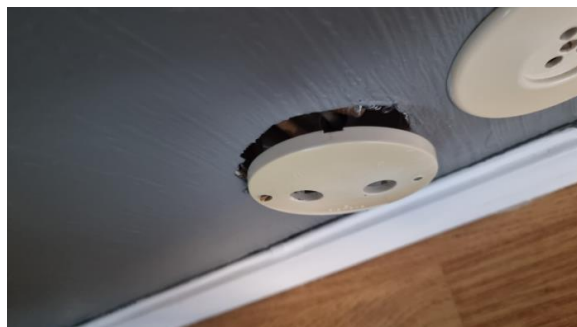
Løse deksel flere steder

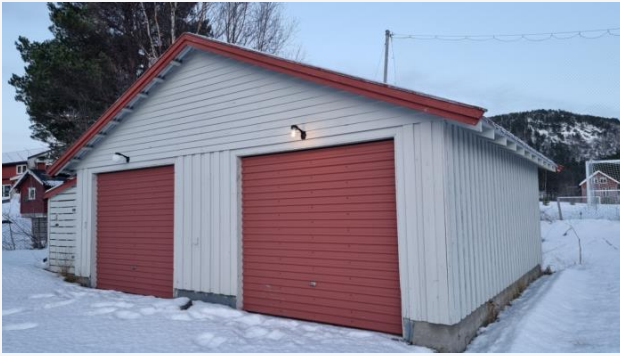
Garasje

Støpt gulv og sokkel. Noe sprekker.
