# Tilstandsrapport

Enebolig

Skeismyrveien 84, 7994 LEKA

Befaringsdato: 15.04.2024

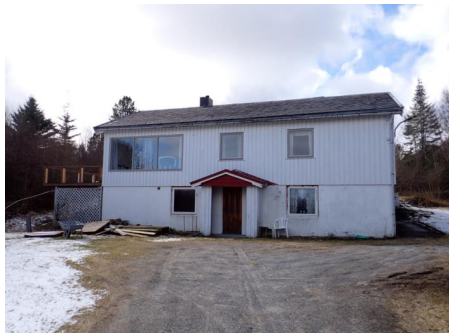
## ENE BOLIG

Taktekkingen er av skifereternitt fra byggeår. Taket er besiktiget fra bakkenivå. Det er fra bakkenivå foretatt en visuell kontroll. Det registreres stedvise takstein med brudd i. Fra kaldloftet er det ikke registrert symptomer på skader forbundet med tekkingen. Det er registrert fukt i himling i entre. Det må med bakgrunn i alder på tekking, undertak og med bakgrunn i fuktsøk i himling i 1.etg planlegges en oppgradering av taktekkingen.

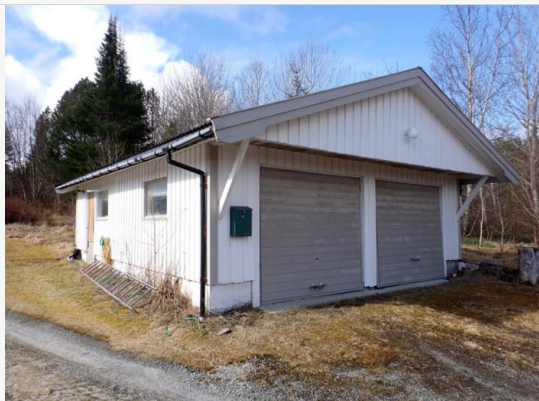
## Garasje

Det må påregnes vedlikehold.
