EB12303 - 2019 Hyundai Kona Offroad

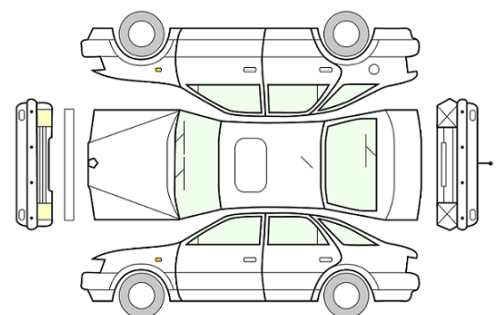
- 2.1 Eksteriør - Lakk - Oversiktsbilder av bilen
- 2.6 Eksteriør - Låser/tyverisikring - Den ene nøkkelen virker ikke på sentrallås
- 2.8 Eksteriør - Støtfanger/grill - Striper bakfanger
- 5.2 Motor - Batteri - Testet 12v batteri, ok
- 5.11 Motor - Service - Servicebok
