EB12303 - 2019 Hyundai Kona Offroad

GENERELL BESKRIVELSE

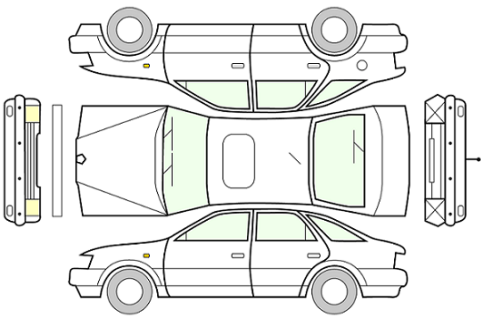
- 2.1 Eksteriør - Lakk - Oversiktsbilder av bilen
- 2.8 Eksteriør - Støtfanger/grill - Striper bakfanger
- 5.2 Motor - Batteri - Testet 12v batteri, ok
- 5.11 Motor - Service - Servicebok
