**STOR OG SOLRIK EIENDOM PÅ OVER 4 MÅL MED
UTVIKLINGSPOTENSIALE, BELIGGENDE I ET ROLIG OG
BARNEVENNLIG NABOLAG. RENOVERINGSOBJEKT.**

**OSTERØY
MAURHAUGEN 32**

Befaringsdato: 15.09.2023

Befaringsdato: 22.04.2024

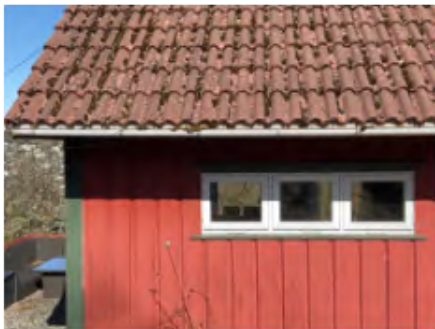
Takrenner er full i mose.

Nye takrenner bør monteres når ny takteking legges, men en må rense takrenne fram til da.

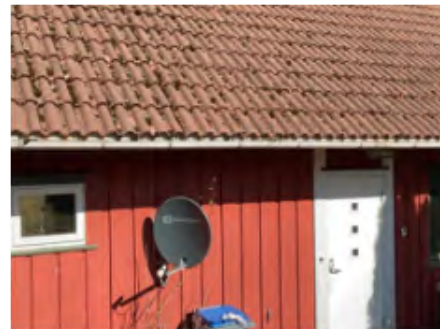
Takrenner er fra byggeåret.

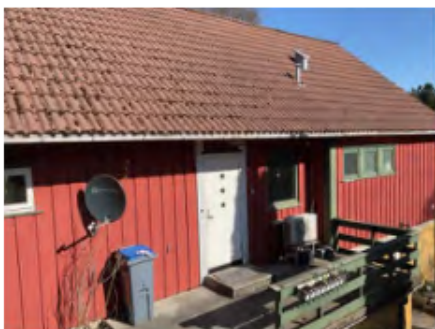
Det mangler snøfangere på tak over inngangsparti

Snøfangere bør i tillegg monteres der snø kan skade gjenstander, underliggende bygningsdeler og installasjoner.

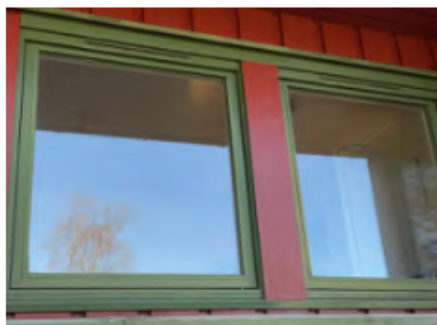
- Det er påvist at enkelte vinduer er vanskelig å åpne/lukke.
- Det er påvist vinduer med fukt/råteskader.

Vinduer er fra byggeåret

- Vinduer med råteskader må erstattes med nye.

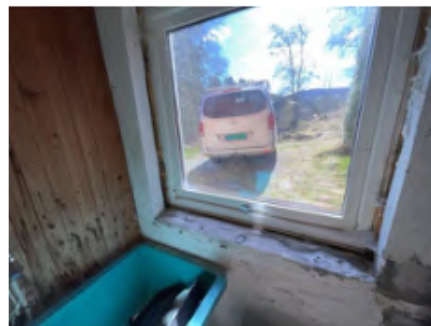
Kjellervindu er tregt å åpne og trenger justering

Noen vinduer trenger smøring og justering.

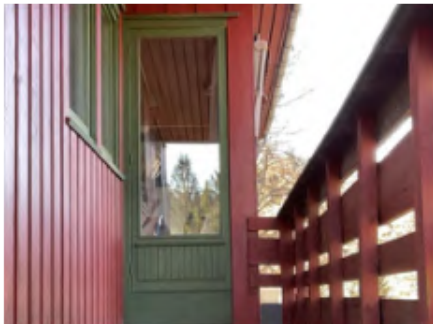
Terrassedør er i dårlig stand

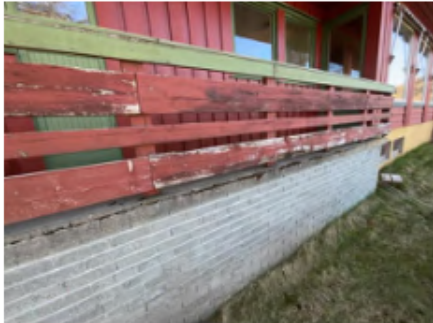
- Det er ikke montert rekkverk.
- Det er påvist fukt/råteskader i konstruksjonen.
- Rekkverket er for lavt i forhold til dagens krav til rekkverkshøyder.

Rekkverket er i dårlig stand.

- Råteskadede konstruksjoner må skiftes ut.

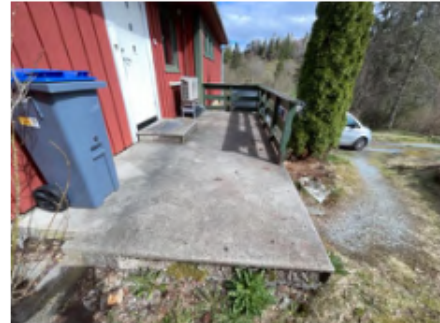
Her mangler det rekkverk.

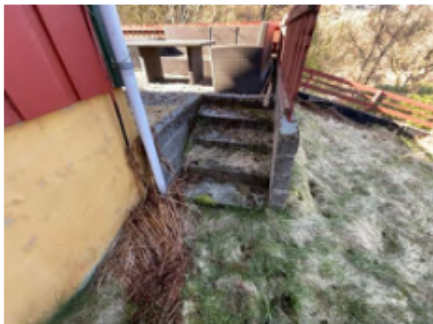
- Betongtrapp har mindre sprekker/skader

Utvendig trapp er værslitt.

lokal utbedring må påregnes.

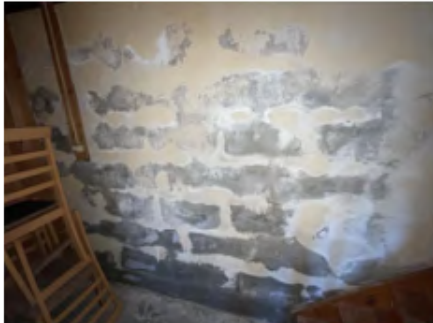
- Det er påvist indikasjoner på noe fuktgjennomtrenging i kjellergulv.
- Det er påvist indikasjoner på noe fuktgjennomtrenging inn i kjellermur.
- Det er påvist synlige fukt/råteskader i treverk i underetg./kjeller, hulltaking er derfor ikke nødvendig

Underetasjen har utfordringer med tanke på saltutslag. Saltutslag dannes når fuktighet trenger gjennom murkonstruksjoner og transporterer saltmineraler ut til overflaten.

Saltutslag i kjellermur

- Det påviste fuktnivå gir grunn til å overvåke konstruksjonen jevnlig for å se utvikling over tid, og eventuelt foreta tiltak for å unngå fuktskader.
- Det anbefales at alt treverk i kjeller fjernes og at kjelleren har mest mulig åpne murkonstruksjoner med god utlufting.

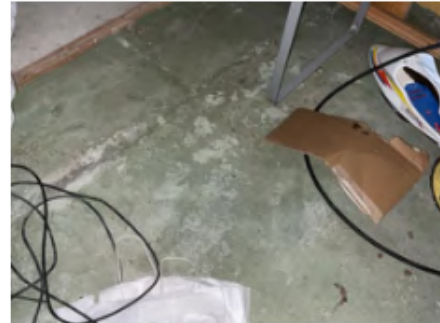
Saltutslag i kjellergulv

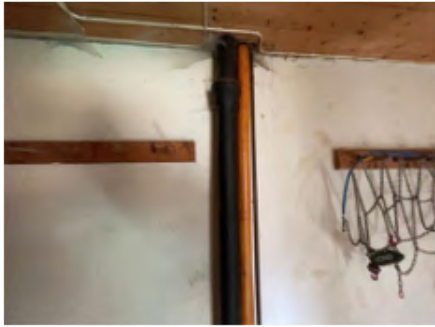
- Tidspunkt for utskiftning av avløpsrør nærmer seg.

Avløp i eldre soilrør i støpejern.

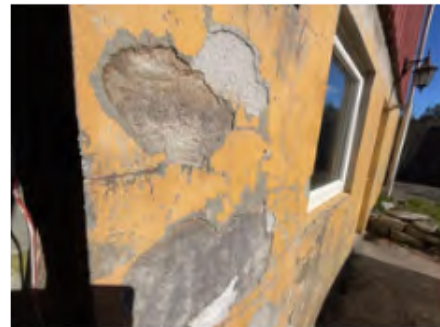
Har en del løs puss som bør tettes, en plass er synlig under grunnmuren her burde det tettes for å unngå at skadedyr kommer seg inn i boligen.

Løs puss på grunnmur

Anbefaler å tette sprekker og fylle inntil grunnmuren rundt.

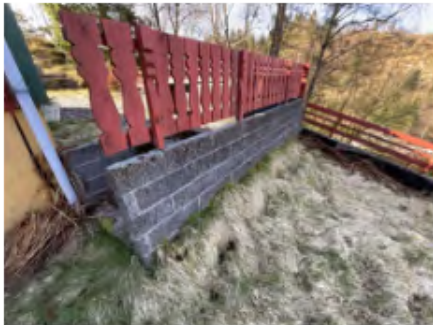
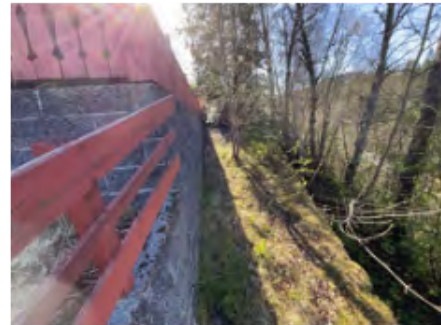
Forstøtningsmur i leca

- Det er påvist mindre sprekker og/eller skjevheter i muren.

Muren må pusses for å sikre at den blir vann- og lufttett.
