**Enebolig**  
Klovamyrsvegen 16  
5420 Rubbestadneset

Dato: 15/03/2024

**OM EIERSKIFTERAPPORT™**

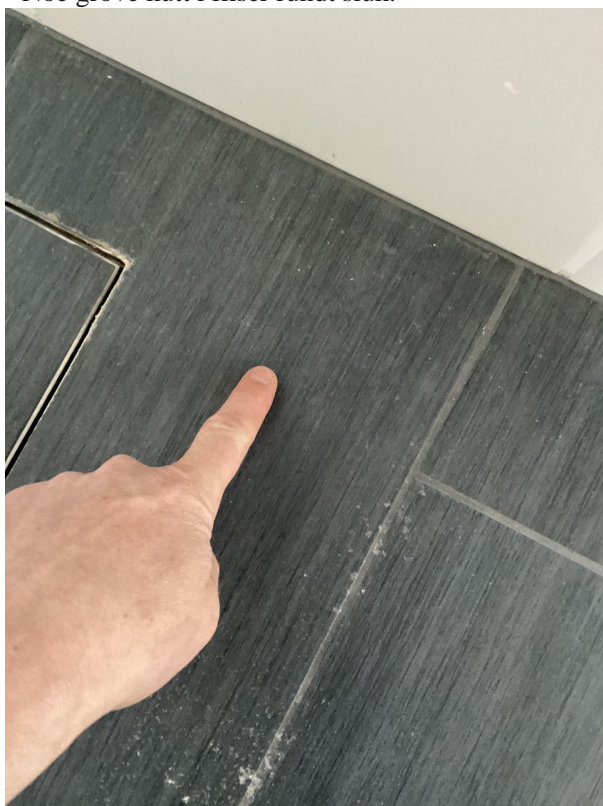
- 6,5 cm høydeforskjell til sluk.

- Noe grove kutt i fliser rundt sluk.

### TG 2 7.2.3 Membran, tettesjiktet og sluk

Membranen er fra 2022

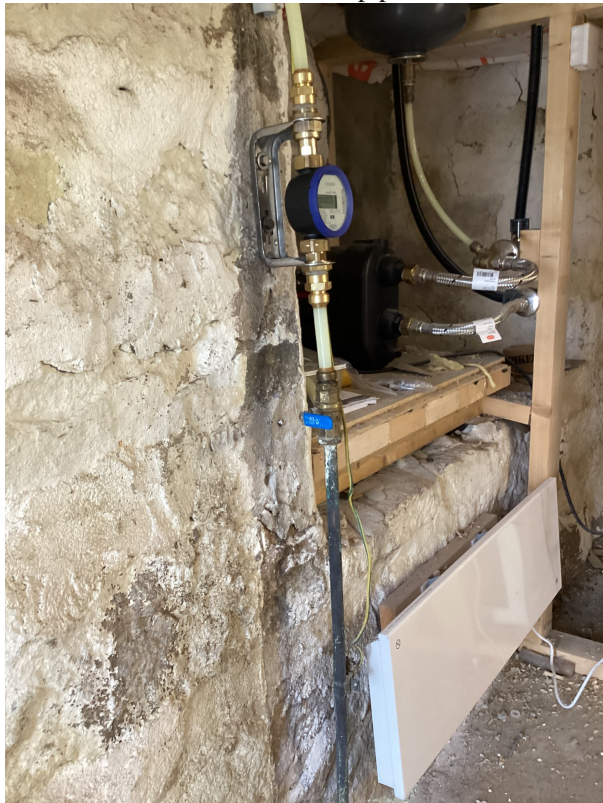
**TG 2** 10.2 Varmtvannsbereder

Varmtvannsbereder er fra 1999
