EK79939 - 2018 Nissan Kombi (5-dørs)

GENERELL BESKRIVELSE

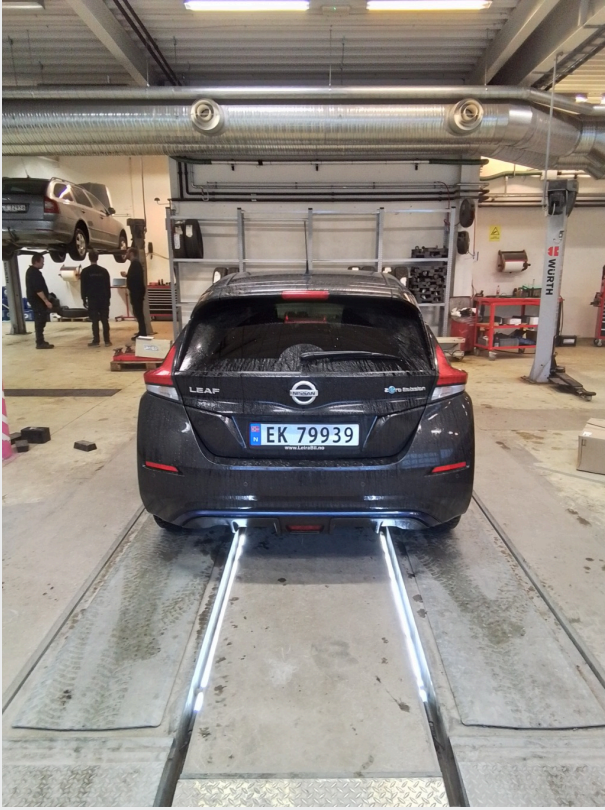
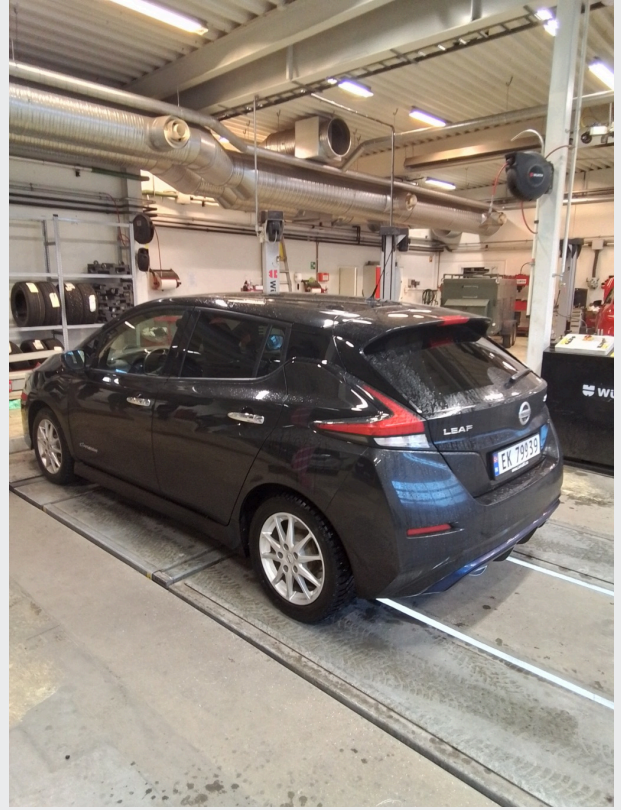
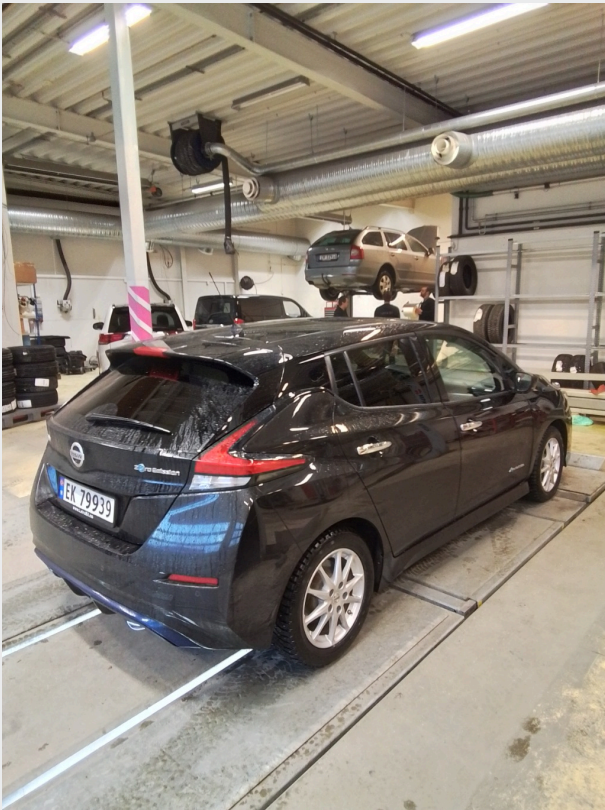
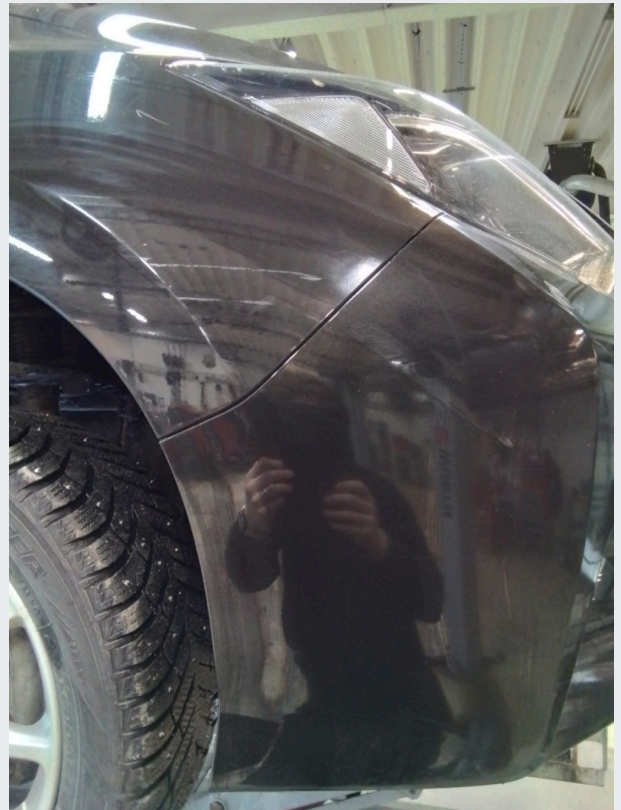
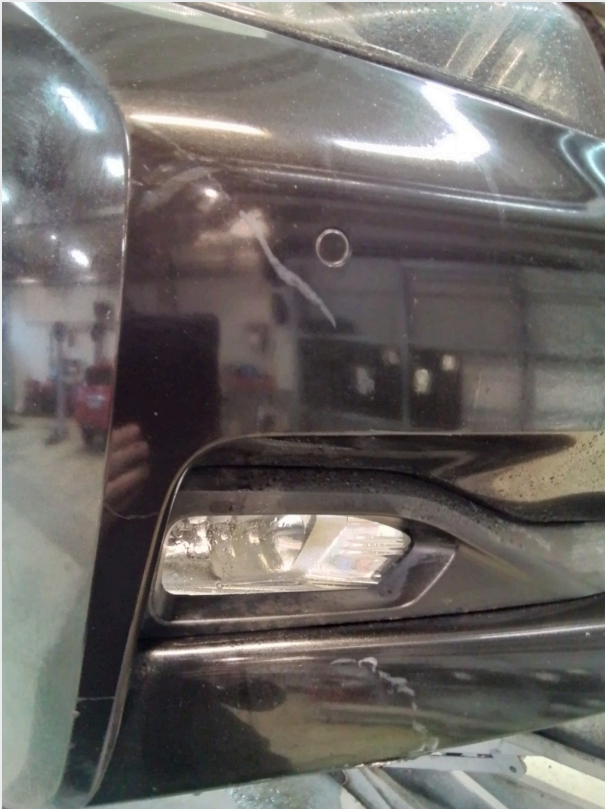
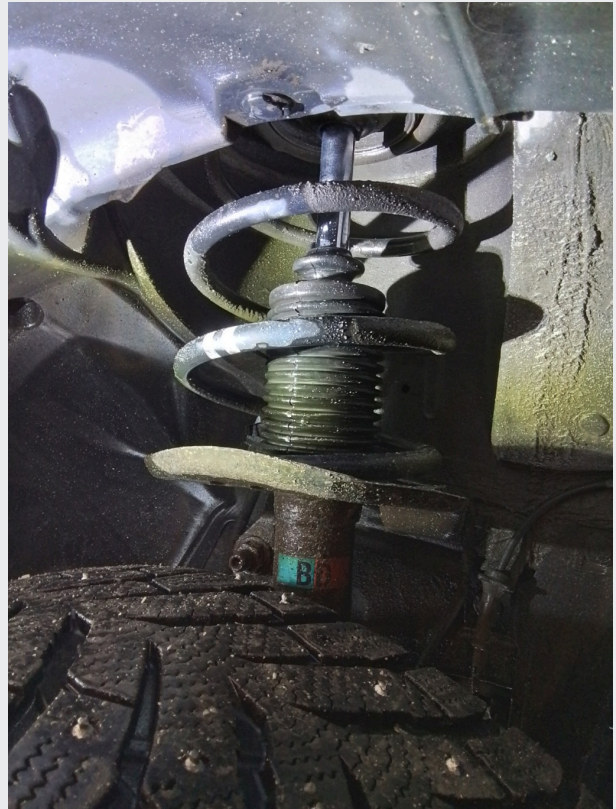
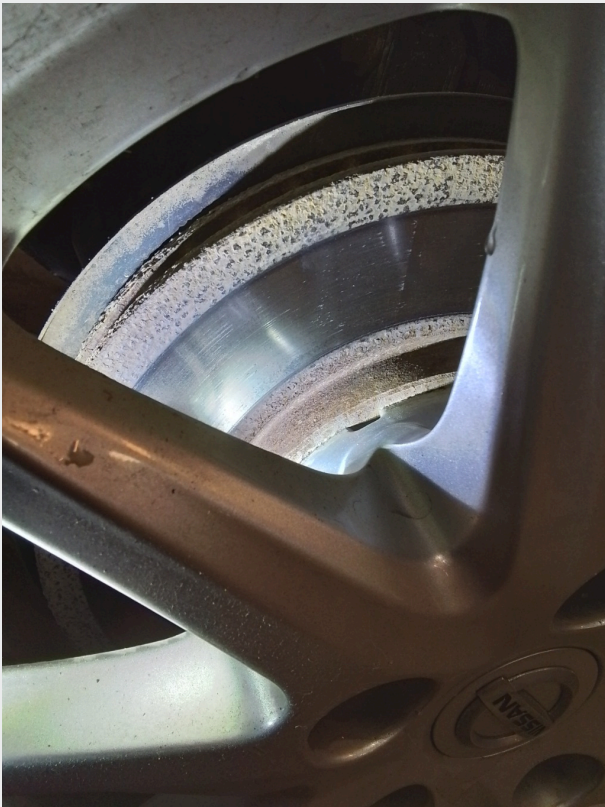
- 2.1 Eksteriør - Lakk - Noen bruksmerker rundt om.
- 2.7 Eksteriør - Skjermer - Småriper skjerm høyre foran.
- 2.8 Eksteriør - Støtfanger/grill - Skade nedkant høyre støtfangerhjørne
- 2.18 Eksteriør - Felger - Kantkjørt på sommerfelger
- 5.1 Motor - Avlesning av feilkoder - 15 Feilkoder lagret, men ingen aktive pr.nå.
- 8.6 Hjuloppheng og styring - Fjærer/luftbelger - Skade støvmansjett støtdemper begge sider foran
- 9.7 Bremses - Tromler/Skiver - over 30% rust bremseskiver foran
