NISSAN LEAF FORHJULSDRIFT

TESTDATO: 16.05.2024

IM47756

NBF Tilstandsrapport er utarbeidet av Norges Bilbransjeforbund og Forbrukerrådet.

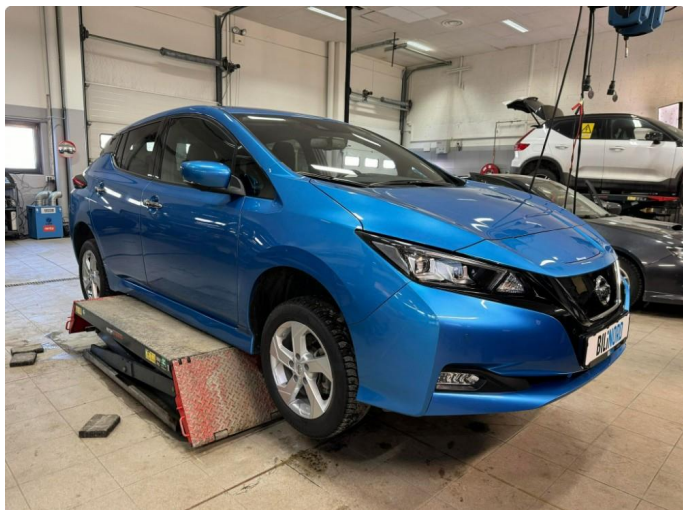
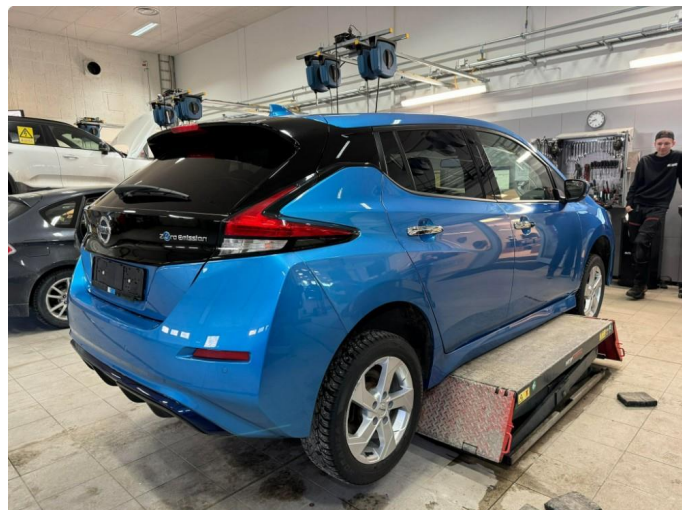
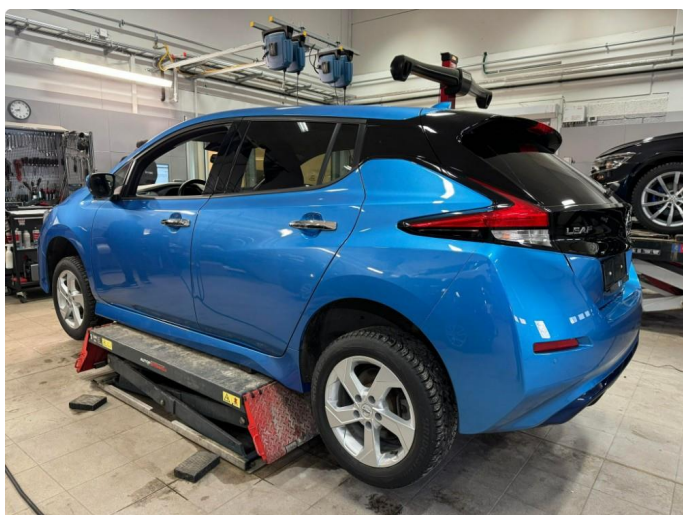
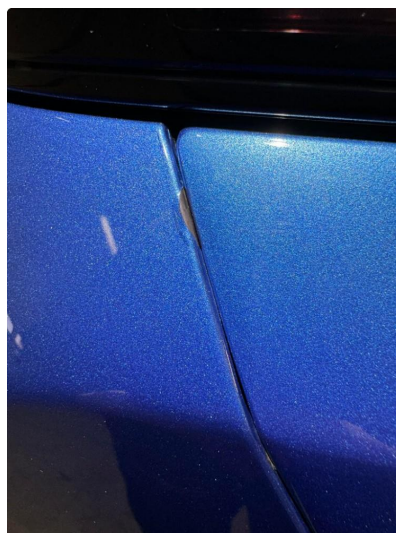
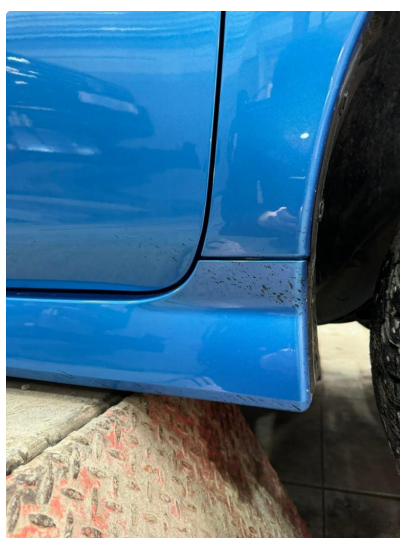
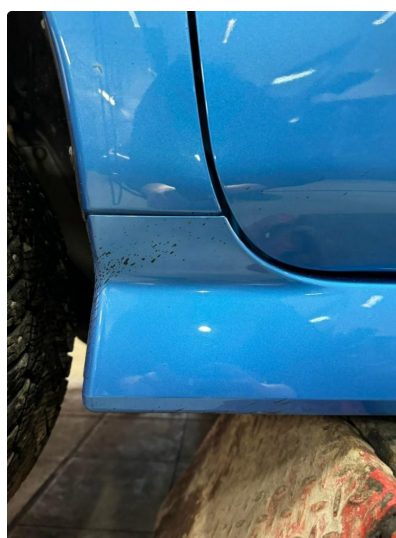
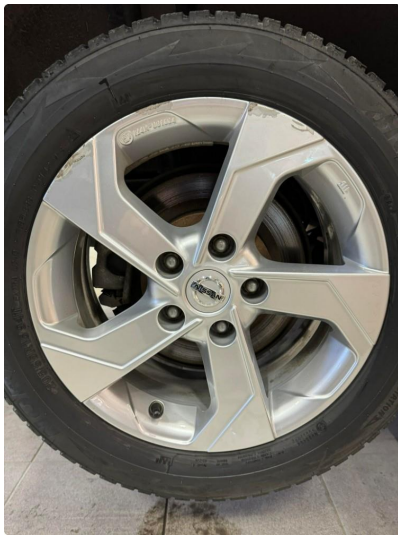
| Punkt | | Beskrivelse | Plassering |
|---|---|---|---|
| 1.1 | Dekk/Felger | En vinterfelg har noen merker | |

1.1 En vinterfelg har noen merker
