## Stor enebolig på Josdal

*Josdalsveien 395, 4440 Tonstad*

Befaringsdato: 30.04.2024

Rapportdato: 14.05.2024

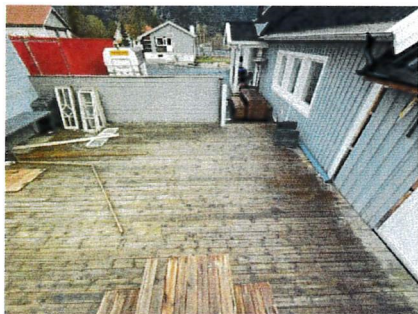
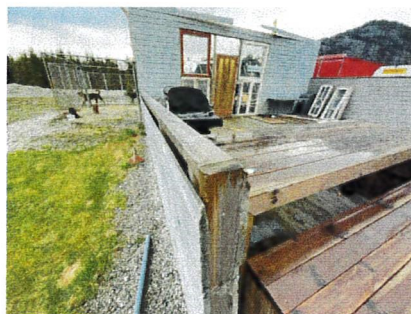
## ! TG 2 Utvendige trapper

Utvendig trapp til hoveddør utført i trekonstruksjon.

Det må påregnes ferdigstillelse av arbeider.

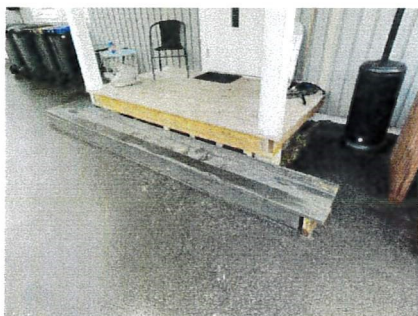
## ! TG 3 Andre utvendige forhold

Ved terrasse er det en kollapset bygning.

Bygning er totalskadet og har lite fagmessig utført arbeid. Takkonstruksjon har kollapset.

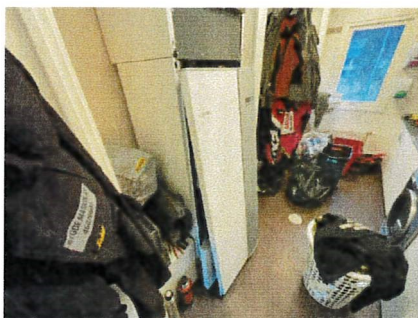
Sikringsskap

Ja Det er enkelte mangler/skader på brytere mm som bør utbedres.

Det må også fylles ut en ny kursfortegnelse. Det er kun side 2 som ligger i skapet.
