# Tilstandsrapport

Enebolig

Kvalvikveien 106, 8188 NORDVERNES

Rapportdato: 31.05.2024

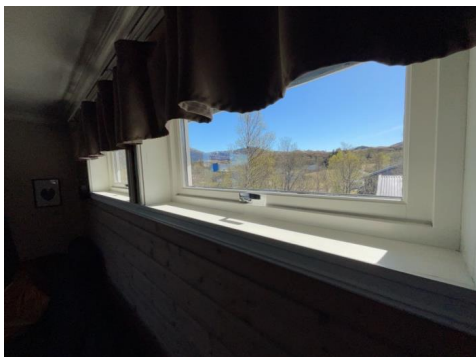
Vindu i stue.

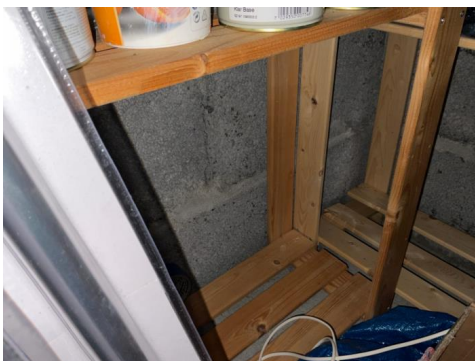
Bod i byggets bakkant har vegger med åpen murt leca, Hulltak ikke nødvendig/hensiktsmessig.

Bakvegg i bod.

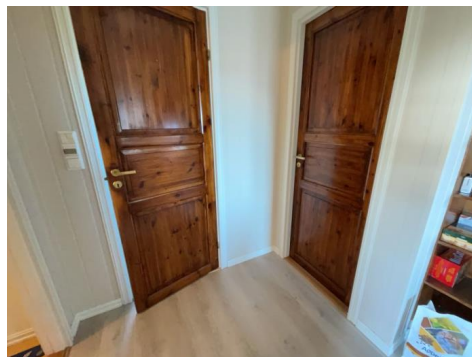
Finerdører i leilighet.

- Det er påvist avvik som tilsier at det bør foretas tiltak på enkelte dører.
- Enkelte av innvendige dører har en del slitasje.

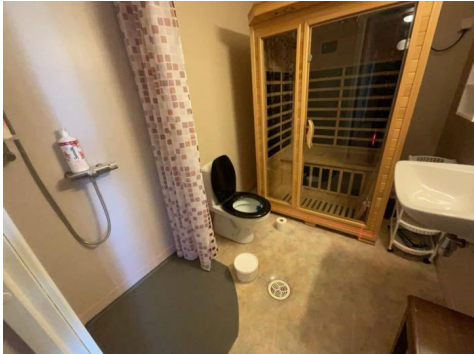
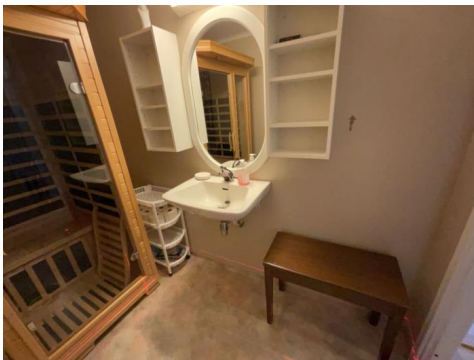
UNDERETASJE > BAD/VASKEROM LEILIGHET

- Det er vindu/dør med ikke fuktbestandige materialer i våtsonen (ved vask, dusj, badekar, osv.), løsningen eller byggematerialet er uegnet
- Dør i våtzone ved dusj har ingen tiltak mot fukt i konstruksjonen.

Dusj har dør i våtsonen. Tiltak for sikring mot vannskade bør monteres.

- Det må gjøres tiltak for å lukke avviket.
- Uegnede materialer må fuktbeskyttes/utskiftes.

Fare for fukt bak list ved dør. Tiltak med tetting må utføres. Beskyttelse mot fukt til dør må monteres. Montering av dusjkabinett må vurderes.

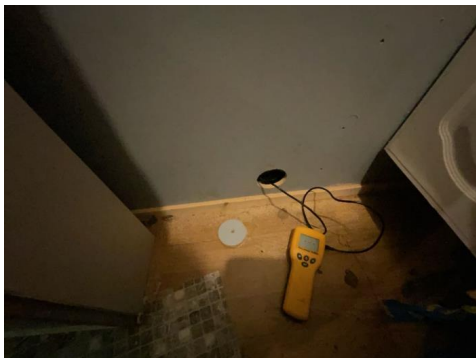
Ikke målbar fukt i svill ved målepunkt.

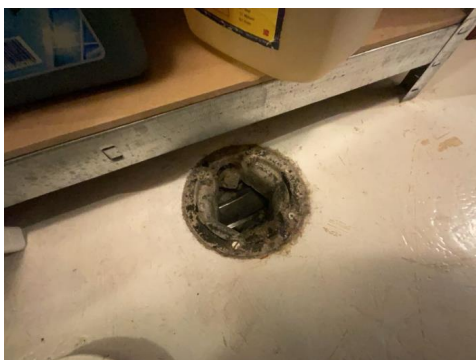
Sluk i gulv

For å oppnå TG 0 eller 1 må vaskerommet oppgraderes. Det må påseses at alle krav til membran i våtsone oppfylles.

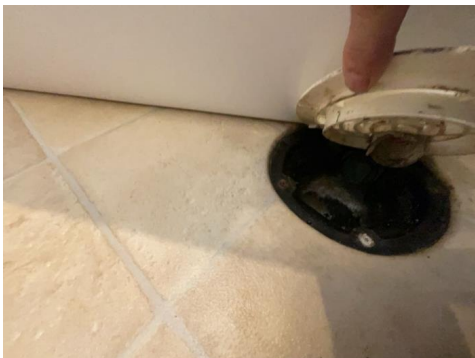
Tilkobling til rørstuss ikke dokumentert tett. (belegg -rørstuss avløpsrør). Tetting rundt rørstuss bør kontrolleres nærmere, tiltak kan påregnes.

Sluk ved badekar.

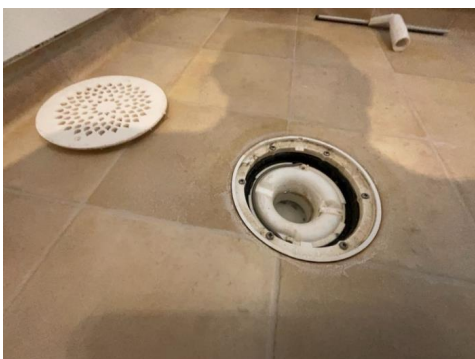
Sluk i dusj.
