Tilstandsrapport

Tomannsbolig

Ørnveien 15A, 9180 SKJERVØY

Befaringsdato: 10.06.2024

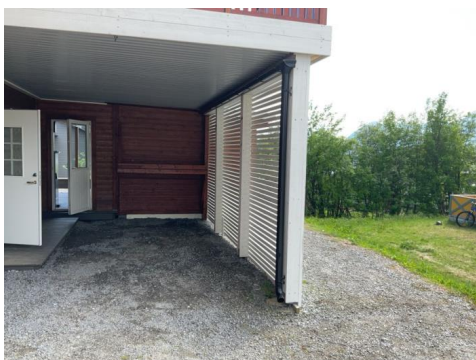
Takrenne og taknedløp.

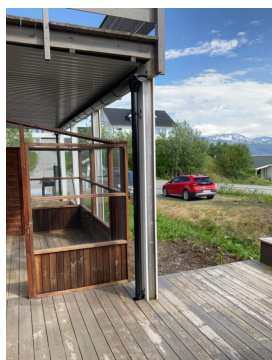
Takrenne og taknedløp under balkong mot sør.

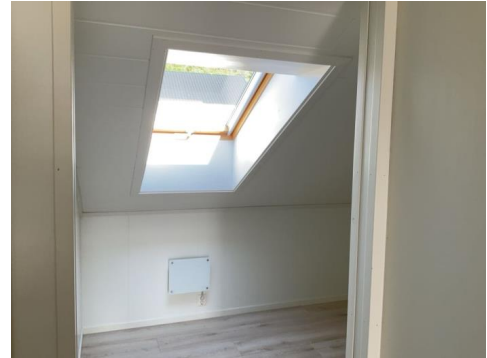
Takvindu i et soverom.

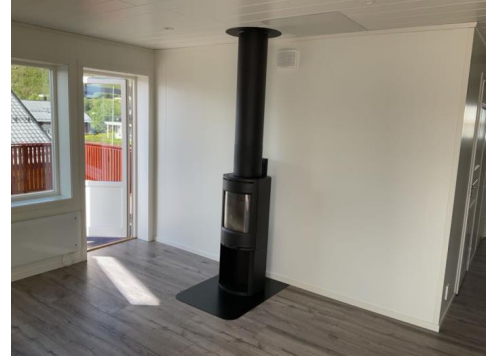
Vedovn med isolert stålpipen i loftstua.
Ingen avvik.

Vedovn med isolert stålpipen i loftstua.

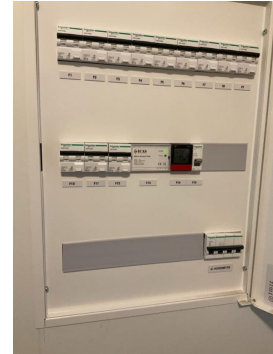
sikringskap med automatsikringer.

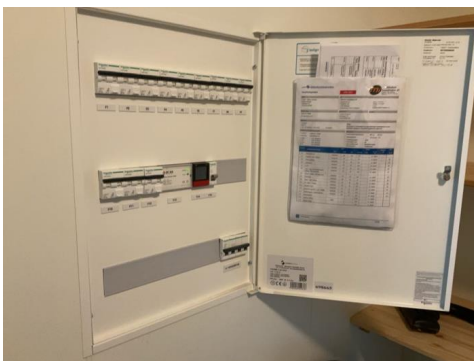
Sikringskap med automatsikringer.

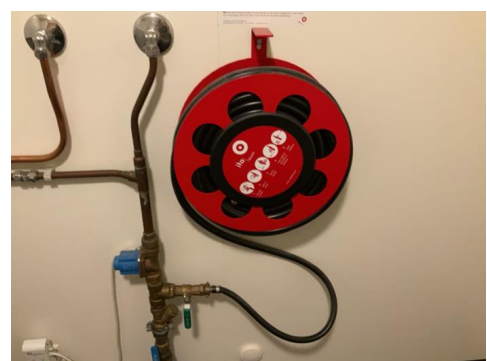
Brannslange på teknisk rom.

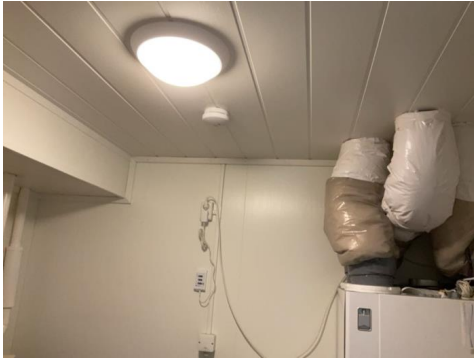
Røykvarsler på teknisk rom.

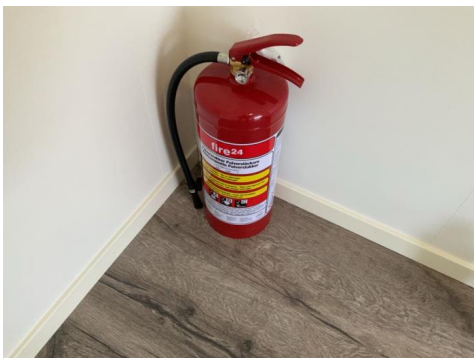
Brannslukningsapparat fra 2020 plassert i gangen.

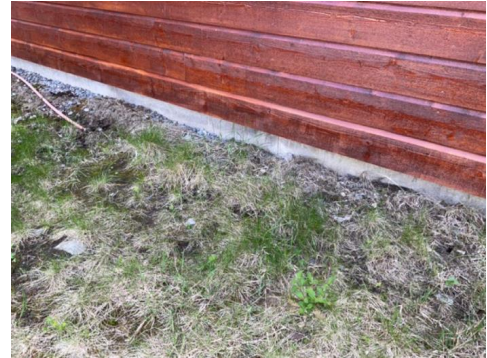
Drenering fra byggeåret.
