# Tilstandsrapport

Fritidsbolig

Reinsjødalsvegen 80, 2930 BAGN

Befaringsdato: 29.05.2024

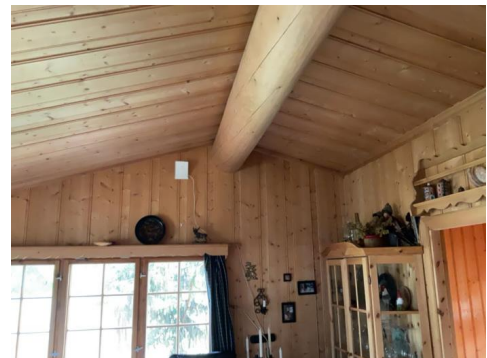
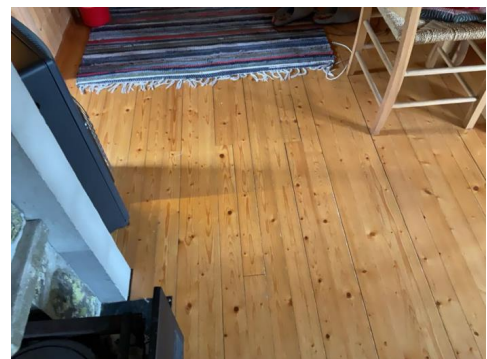
Overflater innvendige gulv betsår av heltregulv med lakkert overflate. Himlinger og vegger er kledd med trepanel. Normalt påvirket av bruksslitasje og sollys.

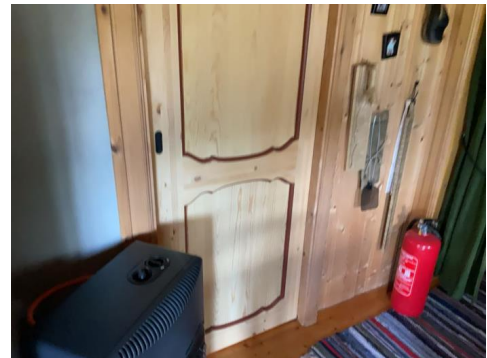
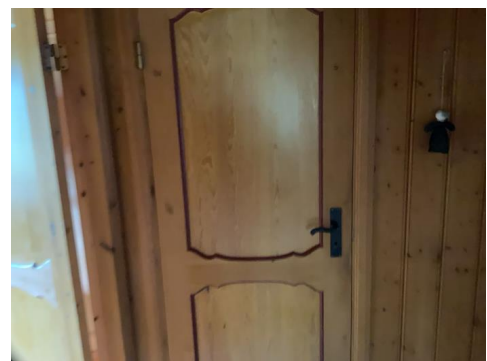
Innvendige dører består av heltre furu fyllingsdører med trekarmner. Dørblad har speilprofiler. Normal funksjon ved befaringen.

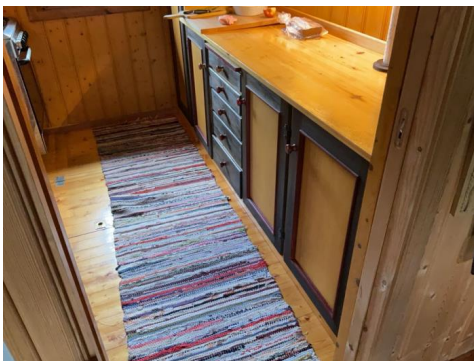
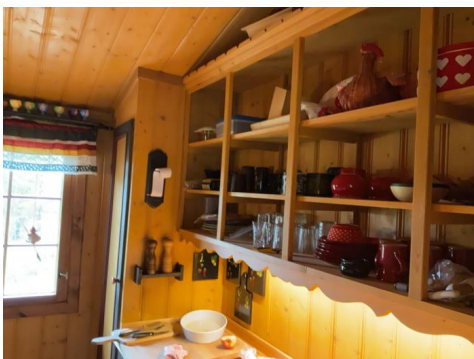
Kjøkkeninnredning består av fronter med finerte speil og profilert omramming. Noe åpne hyller / overskap. Videre er det heltre benkeplater. Utslagsvask på vegg. Det er løvs komfyr med propandrift. Hyttekjøkken typisk for oppføringstidspunkt med normal bruksslitasje.

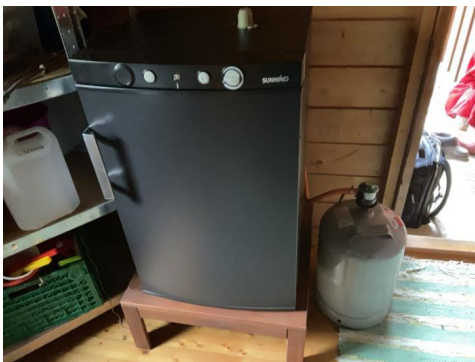
Det er etablert propandrevne installasjoner med komfyr i kjøkken og kjøleskap i bod. Propandunker er plassert inne i bygget med direkte kobling til dunker. Det er løst gassalarm inne i bygget ved befaringen. Vedlikehold/ utskifting av gummislanger utføres i henhold normal levetid for produktet.
