Tilstandsrapport

Enebolig

Terneveien 1, 8904 BRØNNØYSUND

Befaringsdato: 22.04.2024

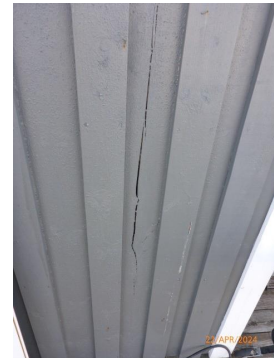
- Det er værslitt/oppsprukket trevirke/trepaneler.
- Sprekk i noen bord med stående kledning ved hovedinngang.

Skifte bord med sprekker.

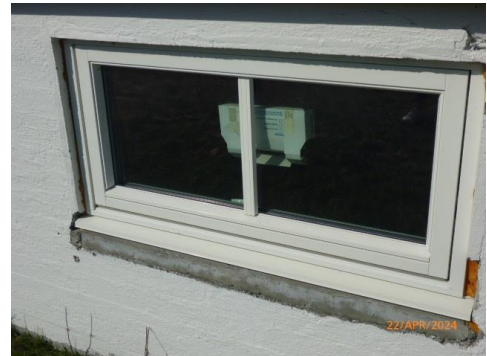
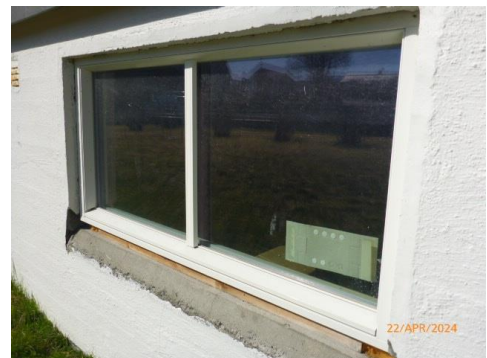
- Det er påvist avvik rundt innsettingsdetaljer.

Pusse inn kjellervinduene.

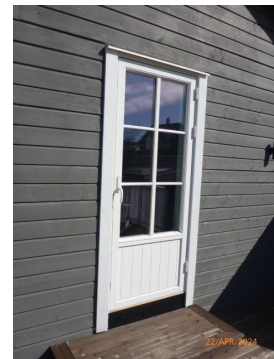
TG 2 Dører

Bygningen har malt hovedytterdør med små ruter av tolags glass.

- Det er påvist avvik rundt innsetningsdetaljer.

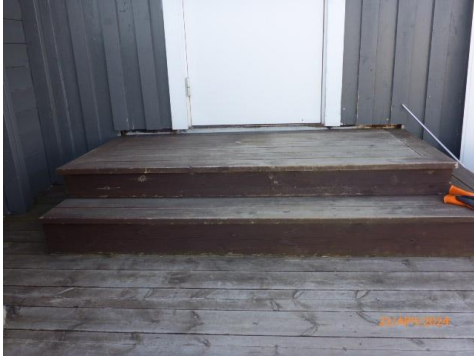
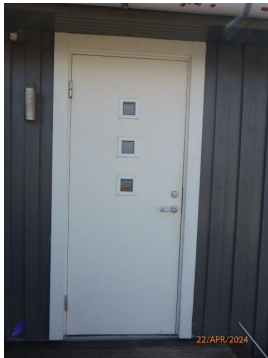
! TG 2 Balkonger, terrasser og rom under balkonger

Altan i tre oppført rundt 2016. Samlet ca. 74 m2.

- Rekkverk må monteres for å lukke avviket.

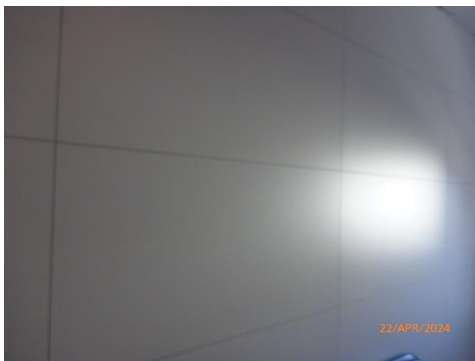
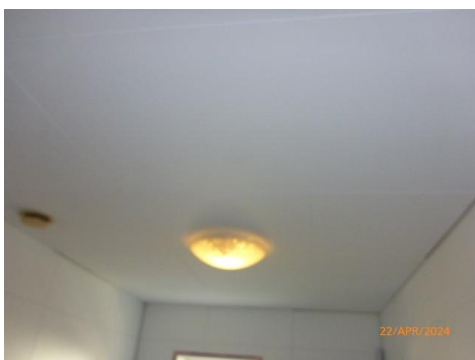
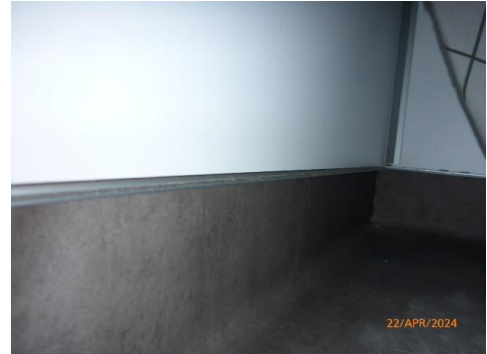
- Det er påvist avvik i fuger.

Fug mellom våtromsplater og sokkellister.

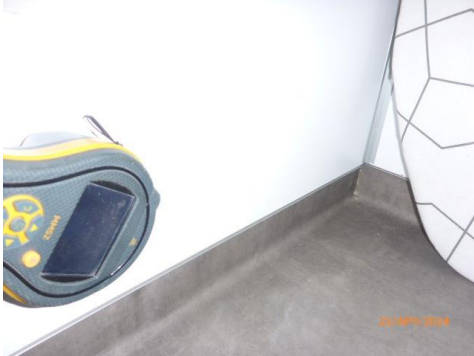
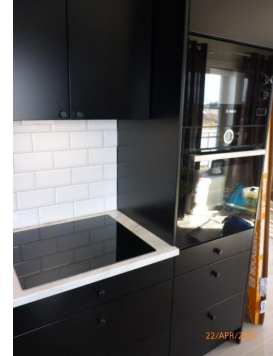
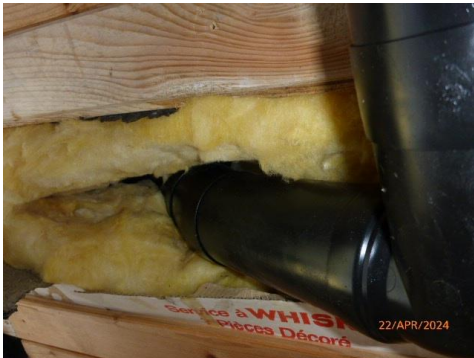
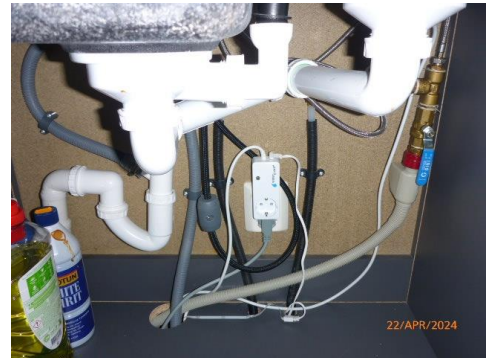
HOVEDETASJE > KJØKKEN

Alt teknisk utstyr vil alltid være beheftet med stor usikkerhet og betydelige levetidsvariasjoner utover fabrikkgarantier. Det ble ved et fuktsøk med Protimeter MMS 2, ikke registrert forskjeller i verdier som kan indikere muligheten for bakenforliggende fukt i risikoutsatte områder på kjøkkenet.

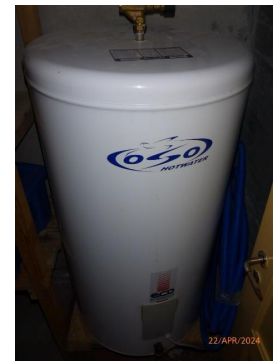
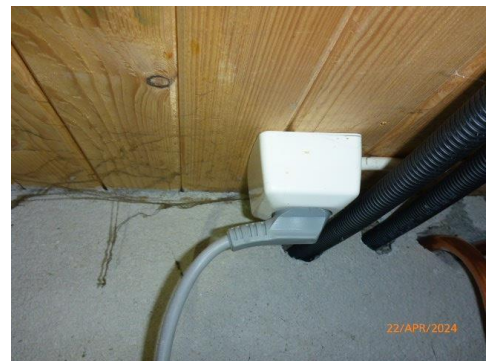
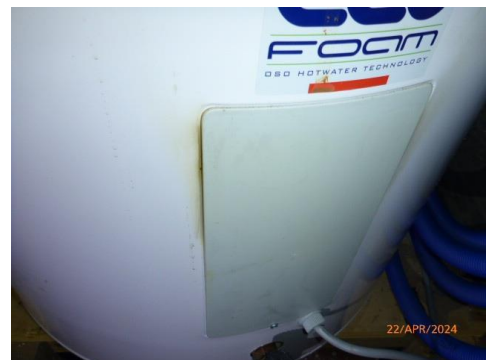
! TG 2 Elektrisk anlegg

Alt teknisk utstyr vil alltid være beheftet med stor usikkerhet og betydelige levetidsvariasjoner utover fabrikkgarantier. Kostand er for kontroll.

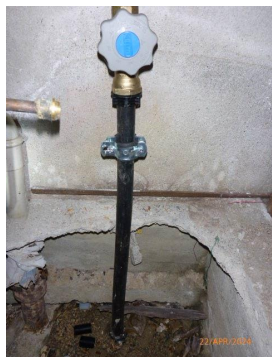
Vanninntak med plastrør i kjeller.
