# Tilstandsrapport

Enebolig

Silaveien 34, 8735 STOKKVÅGEN

Befaringsdato: 11.06.2024

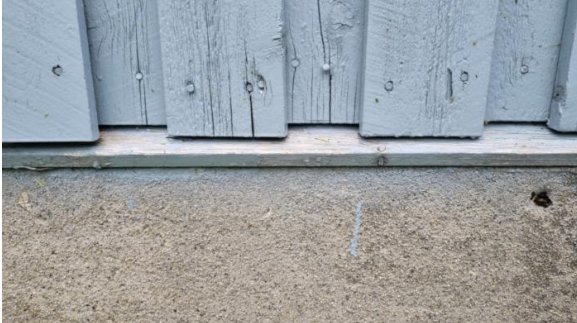
Begrenset lufting av kledning mot grunnmur.

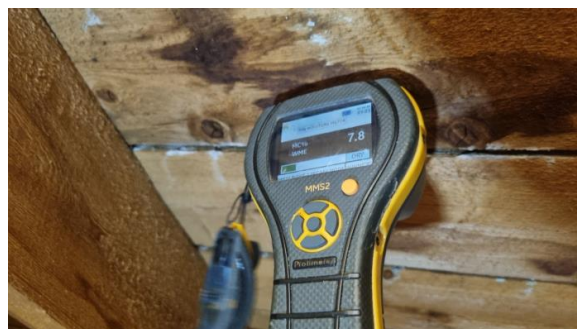
Det ble fuktmålt i taktro kaldloft opprinnelig del, ingen forhøye verdier ble påvist.

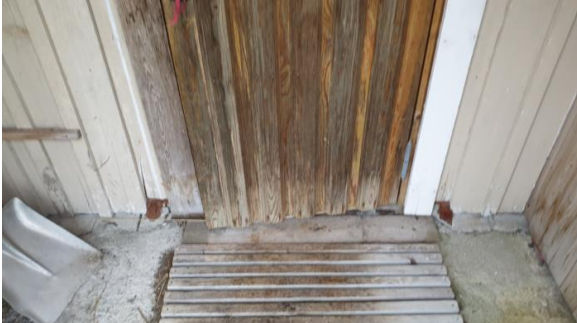
Det er påvist dør(er) med fukt/råteskader.  
Det er påvist dører med punkterte eller sprukne glassruter.  
Det er påvist dører som er vanskelig å åpne eller lukke.  
Det er påvist utetthet/åpning mellom dørblad og dørkarm. Dvs. at kald trekk kan oppstå.  
Karmene i dører er værslitte utvendig og det er sprekker i trevirket.

Hovedinngangsdør er utvendig værslitt.

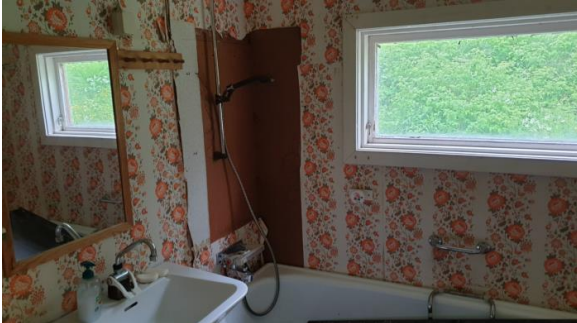
Våtrommet er i en tilstand som krever en totalrenovering av rommet.

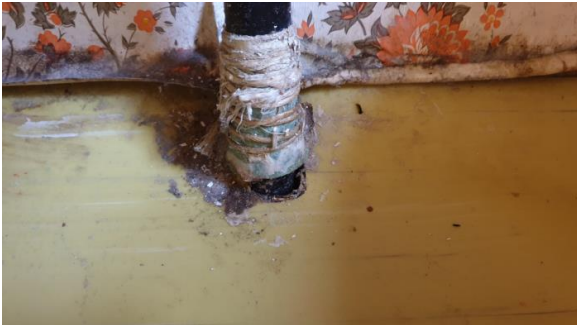
Kontroll av rørgjennomføringer. Utette gjennomføringer.

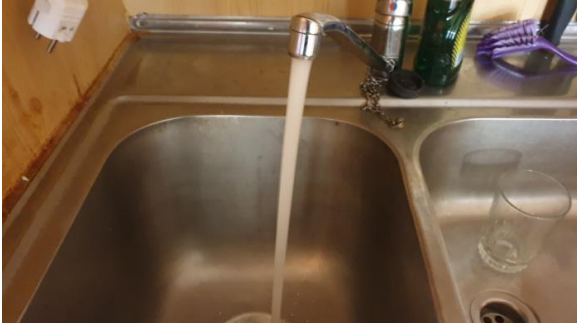
Kontroll av vanntrykk (vanntrykket er tilfredsstillende)

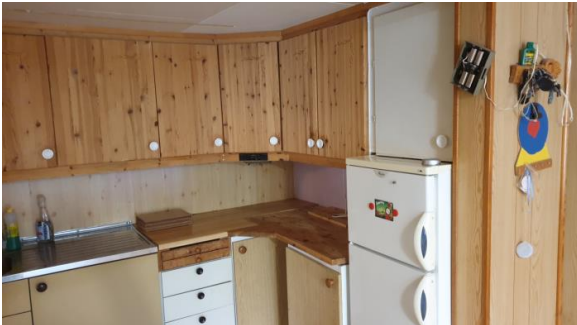
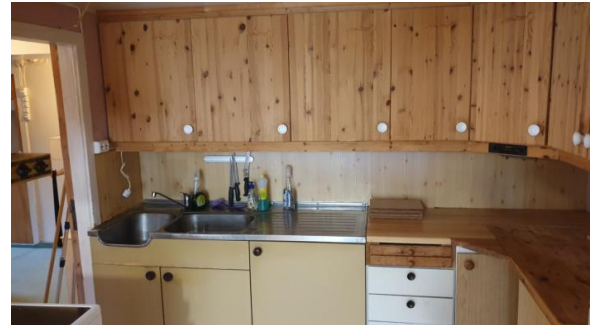
Det er registrert utettheter eller vannlekkasjer i røropplegg.  
Kjøkkeninnredningen er av eldre dato, og den mangler bruksfunksjoner/løsninger som er forventbart på et kjøkken.

Oversiktsbilde av kjøkkeninnredning.

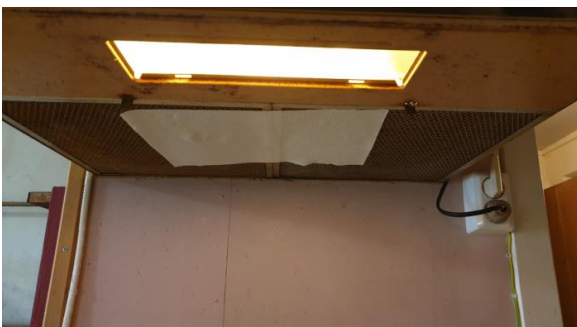
Test av avtrekksfunksjon, avtrekket fungerer tilfredsstillende.

Ved fremtidig renovering av kjøkken bør det vurderes å lede avtrekket ut via yttervegg.

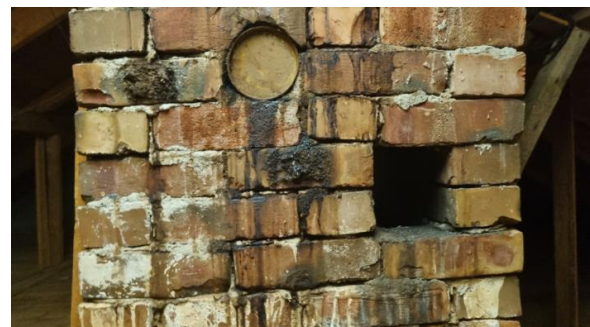
Ventilhull i pipe på kaldloftet.

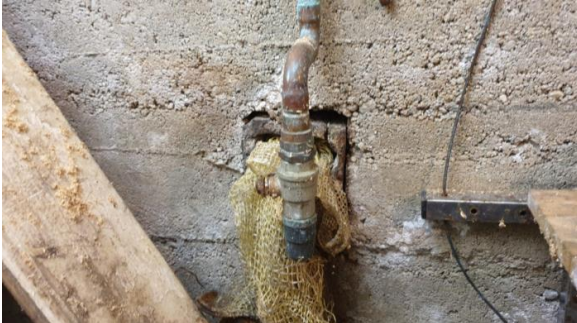
Mer enn halvparten av forventet brukstid er passert på innvendige vannledninger.  
Det er irr på rør.  
Det er lekkasje fra rør.  
Stoppekran er påvist, men den fungerer ikke tilfredsstillende.

Lukkemekanisme på innvendig hovedstoppekran er knekt.

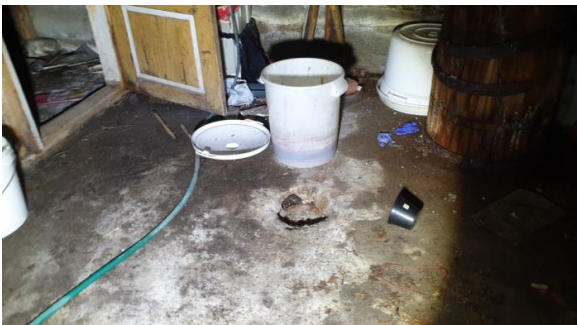
Soilsluk i gulv i uinnredet kjellerrom.

- I forbindelse med oppgradering av våtrom vil det være naturlig med utskiftning av rør.
- Tidspunkt for utskiftning av avløpsrør nærmer seg.

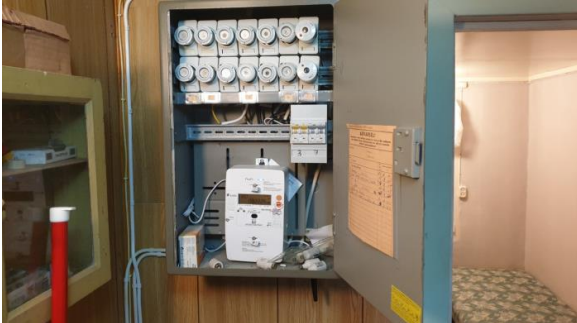
Kontroll av el-skap og kursfortegnelse.

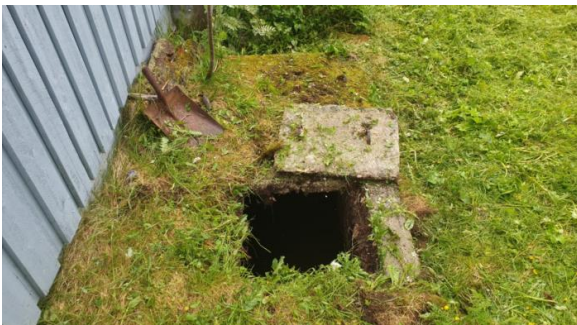
Septiktank av betong fra byggeår på fasade vest som er utkoblet og ikke i bruk. Det er etablert en glassfibertank med to kammer (like ved flaggstangen) rundt 1999/2000. Den nye tanken ble ikke besiktiget ved befarings.

Kontroll av septiktank som ikke er i bruk.

Utkoblet septiktank anbefales fjernet.
