Tilstandsrapport

camping/utleiehytte

Venlivegen 19, 2658 ESPEDALEN

Befaringsdato: 12.06.2024

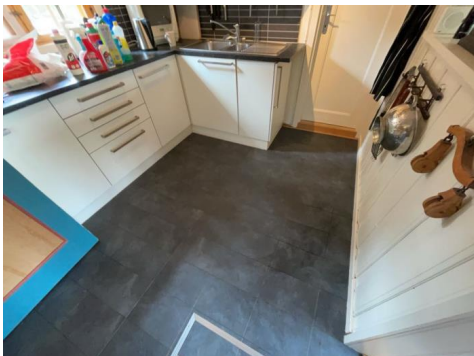
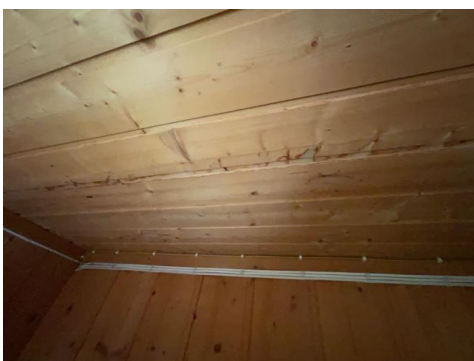
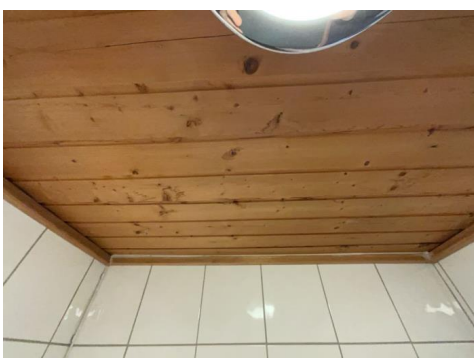
Årsak til fuktmerker i himling må undersøkes nærmere (ikke tilgang til blindloft) og utbedres. Det er risiko for at bygget mangler fuktsperre (kondensproblemer) eller at det lekker fra tak.
