Tilstandsrapport

Einebustad

Eidevegen 239, 6953 LEIRVIK I SOGN

Befaringsdato: 20.06.2024

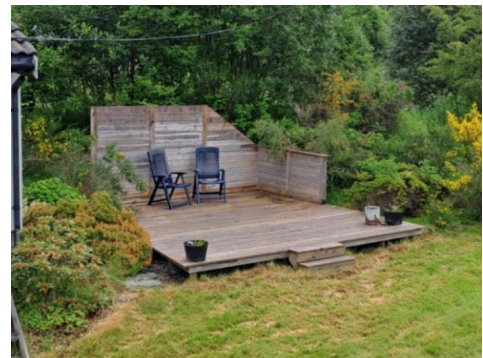
TG 1 Balkonger, terrasser og rom under balkonger

Treplattung ved garasjen, ca 17m2.

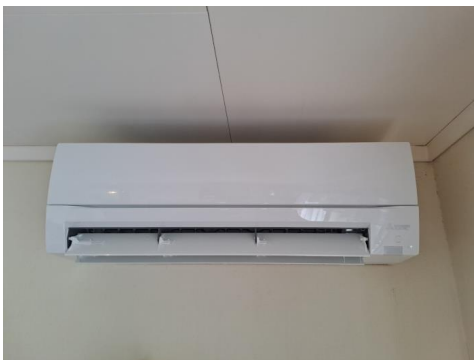
TG 2 Elektrisk anlegg

TG2 er sett med omsyn til at det ikkje er framlagt dokumentasjon på utført kontroll av det elektriske anlegget dei siste fem åra.

Tilstandsrapporten inkluderar ikkje ei fagmessig vurdering av el-anlegget. Ein eventuell tilstandsrapport må utarbeidast av godkjent installatør eller ved el-tilsyn.
