KT89881 - 2015 Volkswagen Caddy Stasjonsvogn

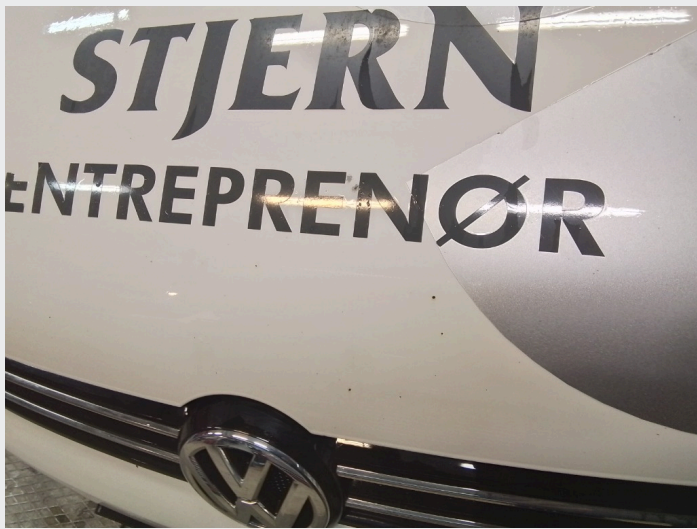
- 2.1 Eksteriør - Lakk - .
- 2.3 Eksteriør - Panser - Mye steinsprut
- 2.4 Eksteriør - Kanaler - Rust kanal høyre
- 2.7 Eksteriør - Skjermer - Bulk bakskjerm høyre
- 5.1 Motor - Avlesning av feilkoder - Feilkoder lagt i onedrive
- 5.2 Motor - Batteri - Utført batteri test godt-lad opp
- 5.6 Motor - Eksosanlegg - Mye rust bakre eksospotte
- 5.11 Motor - Service - .

2.3 Mye steinsprut
