SALGSOPPGAVE

**ENEBOLIG MED HAGELEILIGHET – ikke godkjent
GARASJE OG STOR UTEPLASS**

Harevegen 20

Befaringsdato: 19.10.2023

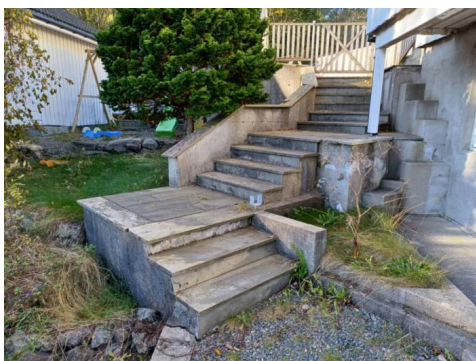
- Det er ikke montert rekkverk.
- Det er påvist andre avvik:
- Åpninger i rekkverk er ikke i henhold til krav i dagens forskrifter.

Rekkverk på betongtrapp mangler. Sprekk i skifetrinn. Tretrapp må rengjøres for grønske.

Utvendig trapp vendt mot sør.

- Rekkverk må monteres for å lukke avviket.

Rekkverk må monteres og tretrapp må rengjøres.

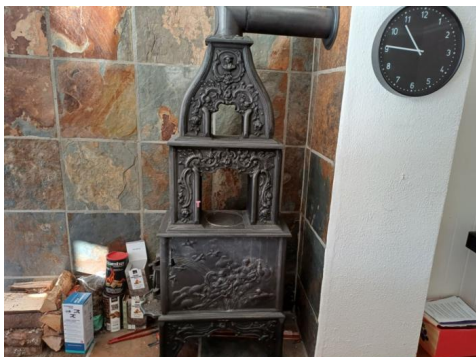
Vedovn i 1. etasje.

Feieluke må kontrolleres. Pipe på loft bør pusses.
