# Tilstandsrapport

Fritidsbolig

Nattmålsveien 299, 9304 VANGSVIK

Befaringsdato: 19.06.2024

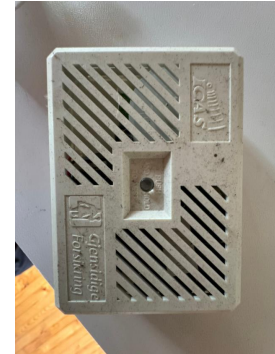
1. Er det mangler for brannslukningsutstyr i boligen iht. forskriftskrav på søknadstidspunktet, men minst Byggeforskrift 1985?  
**Nei**
2. Er det skader på brannslukkingsutstyr eller er apparatet eldre enn 10 år?  
**Ja** Det er ikke påvist datostempling på håndslukkerapparatet. Eier opplyser om at håndbrannslukker ble kjøpt etter at han overtok hytten i 2015.  
**Brannvarslere eldre en 10 år.**
3. Er det mangler på røykvarsler i boligen iht. forskriftskrav på søknadstidspunktet, men minst Byggeforskrift 1985?  
**Nei**
4. Er det skader på røykvarslere?  
**Nei**

Kostnadsestimat: Under 10 000

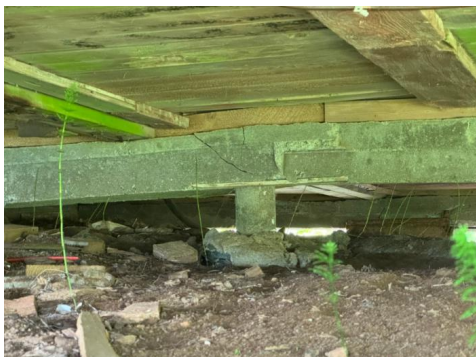
Skjevheter i søyler og brudd i dragerene øker risiko for sammenbrudd.
