Tilstandsrapport

📍 Værveien 94, 9770 MEHAMN

gnr. 3, bnr. 198

Rapportdato: 17.10.2023

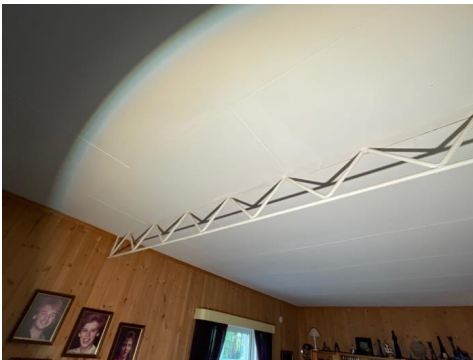
Gitterdrager montert i tak v/ stue 1.etasje

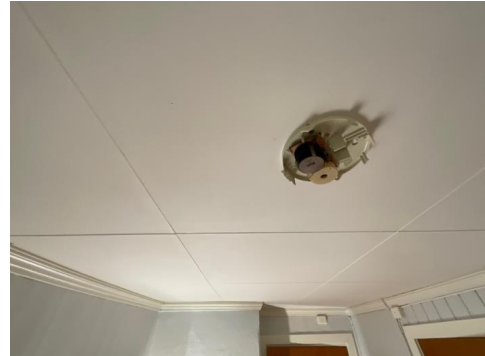
Røykvarsler v/ 2.etasje

4. Er det skader på røykvarslere?

Ja
