Tilstandsrapport

Enebolig

Kveldsolveien 4, 9180 SKJERVØY

Befaringsdato: 30.07.2024

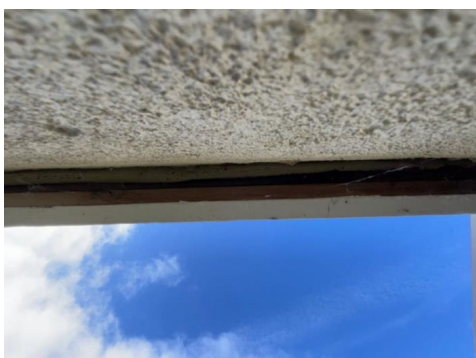
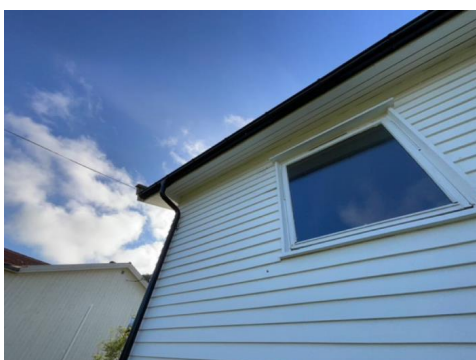
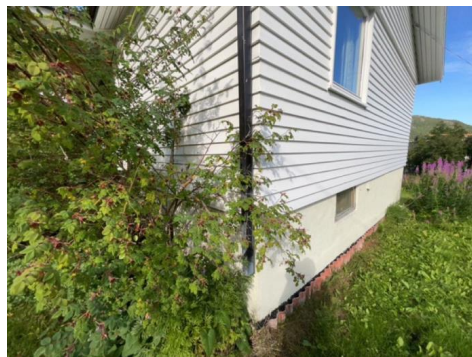
Takkonstruksjon/Loft

- Det er begrenset/dårlig ventilering av takkonstruksjonen.
- Det er ingen lufting i konstruksjonen.
- Det er påvist fuktskjolder/skader i takkonstruksjonen.

- Det må gjøres nærmere undersøkelser.
- Lufting/ventilering må etableres.

Kostnadsestimat: 50 000 - 100 000

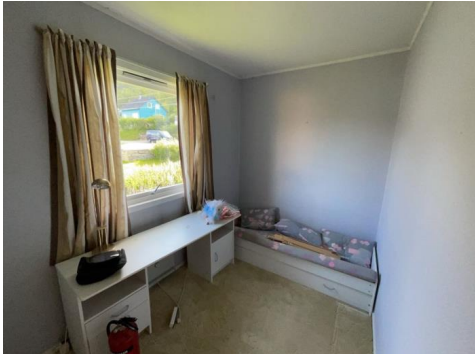
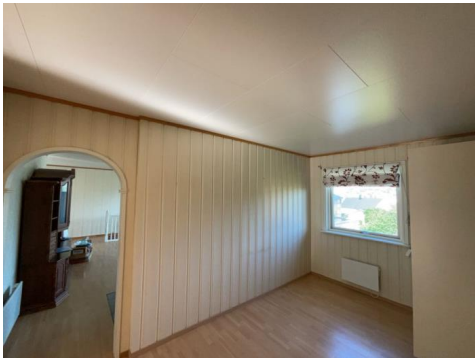
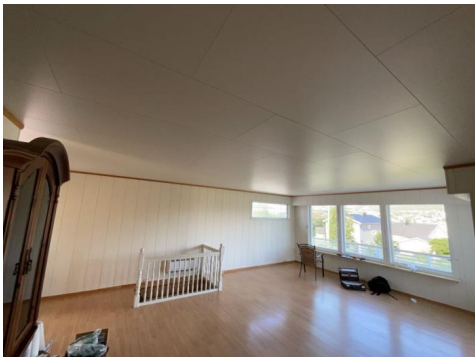
! TG 3 Etasjeskille/gulv mot grunn

Trebjelkelag i hoved etasje og betong gulv i kjeller.

- Målt høydeforskjell på over 15 mm gjennom hele rommet. Tilstandsgrad 2 gis med bakgrunn i standardens krav til godkjente måleavvik.
- Målt høydeforskjell på over 30 mm gjennom hele rommet. Tilstandsgrad 3 gis med bakgrunn i standardens krav til godkjente måleavvik.

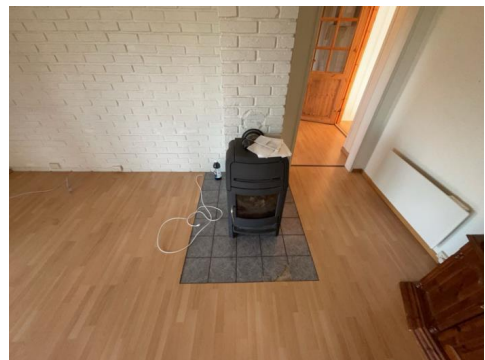
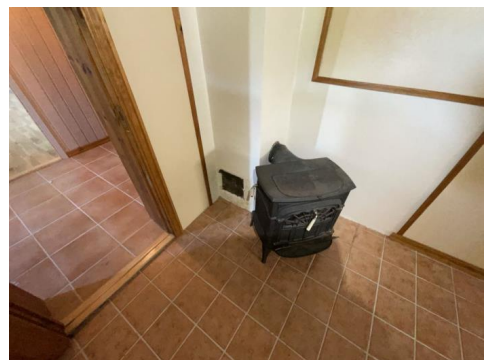
! TG 3 Rom Under Terreng

Parkett ,flis og betong på gulv.
Kjeller bærer preg av lukt av råte og fukt.

- Det er gjennom målinger påvist høyt fuktnivå i trevegger i underetg./kjeller, det er derfor ikke foretatt hulltaking
- Det er påvist indikasjoner på noe fuktgjennomtrenging i kjellergulv.
- Det er påvist indikasjoner på noe fuktgjennomtrenging inn i kjellermur.
- Det er påvist synlig fuktighet på mur/gulv i kjeller.
- Det er påvist synlige fukt/råteskader i treverk i underetg./kjeller, hulltaking er derfor ikke nødvendig
- Det er avvik:

Det er målt forhøydede fuktivåer i innforede vegger i kjeller og i parkett (36%) fuktighet. Drenering bør re etableres rundt hele bolig. Hulltaking er ikke foretatt da det allerede er målt forhøyede fuktverdier.

- Tiltak:
- Det må foretas tiltak for å utbedre årsak til fukt-/råteskadene samt utbedre råteskadene
- Ytterligere undersøkelser må foretas for å få kartlagt tilstanden og omfanget på eventuelle skader.

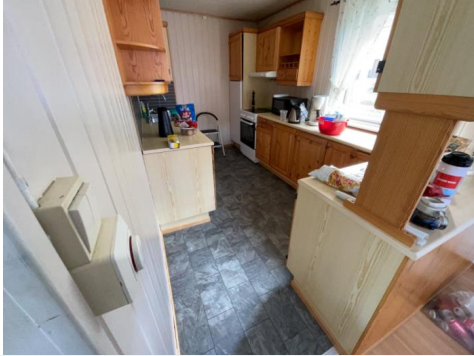
ETASJE > KJØKKEN

! TG 1 Avtrekk

Kjøkkenventilator med avtrekk ut.

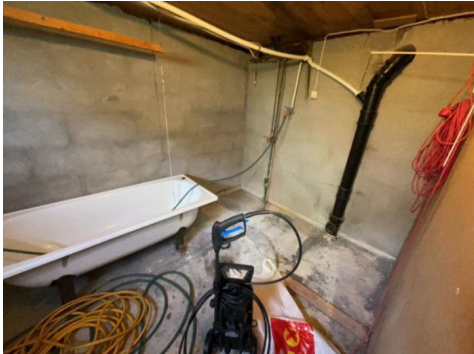
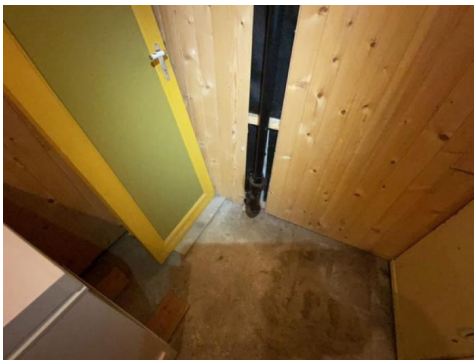
TG 1 Ventilasjon

Det er naturlig ventilering i boligen.

TG 1 Varmesentral

Varmepumpe

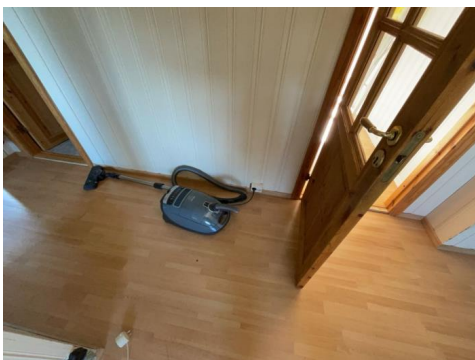
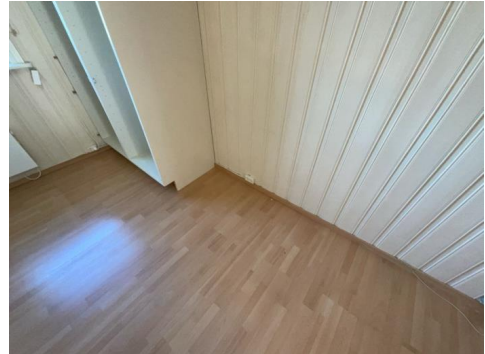
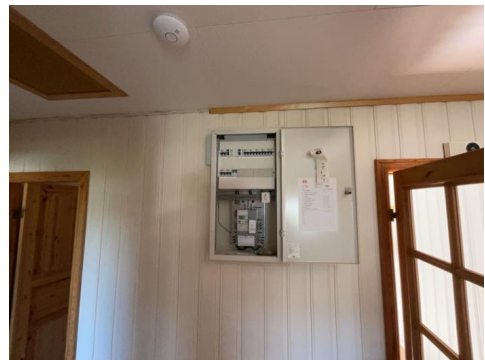
Ja Rom har stikk med og uten jording.

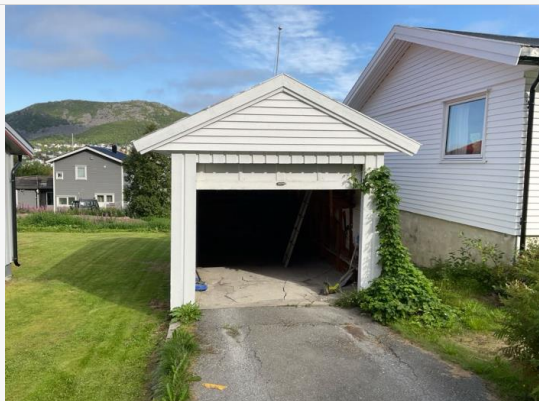
Garasje

Setnings skader i betong gulv.
