# Tilstandsrapport

Boligbygg med flere boenheter

Bygdinvegen 3781, 2953 BEITOSTØLEN

Befaringsdato: 13.06.2024

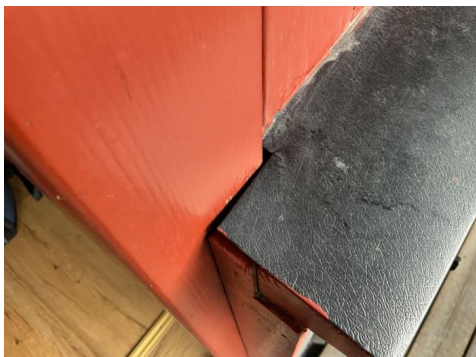
## ! TG 2 Dører

Terrassedør innadslående med brystning og 2-lags glass. Dør til fellesareal av treverk med finerte overflater..

- Det er avvik:

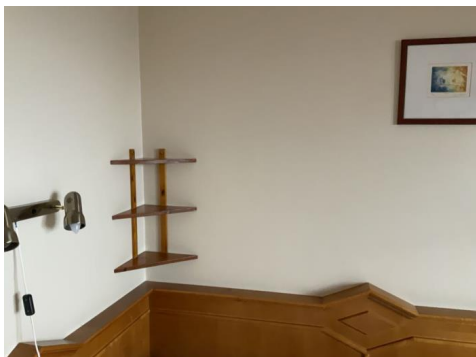
## TG 2 Etasjeskille/gulv mot grunn

Etasjeskiller av dekket. Antatt element ikke lik etasjeskillerr.

- Målt høydeforskjell på over 15 mm gjennom hele rommet. Tilstandsgrad 2 gis med bakgrunn i standardens krav til godkjente måleavvik.

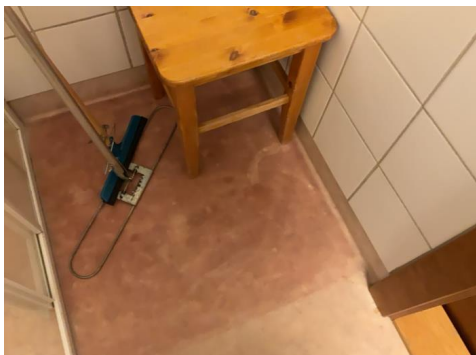
ETASJE > BAD

## ! TG 2 Overflater Gulv

- Det er påvist avvik i fallforhold til sluk i forhold til krav i forskrift på byggetidspunktet.

Mansjetter/tettinger rundt rørgjennomføringer må etableres.

**Kostnadsestimat: 50 000 - 100 000**

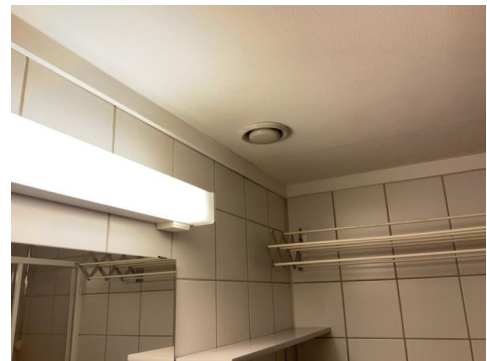
ETASJE > BAD

## TG 1 Tilliggende konstruksjoner våtrom

Hulltaking er foretatt mot dusjsone uten å avdekke unormale forhold eller fukt.

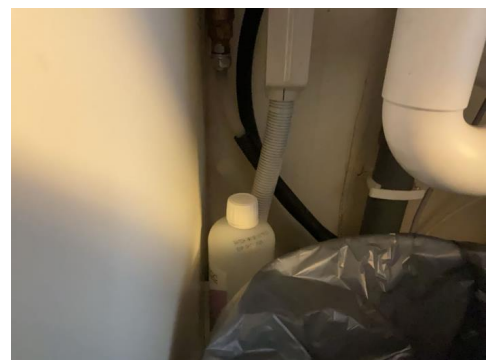
Manglende muffer mellom varerør og vannrør i kjøkken.

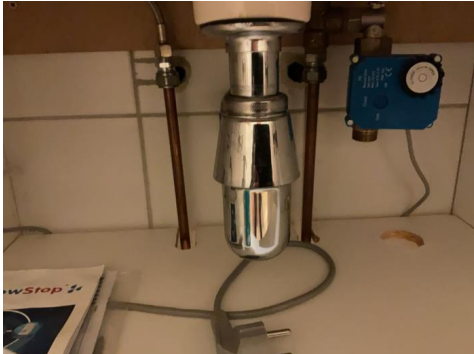
## ! TG 2 Avløpsrør

Synlige avløpsrør er av plast tilkoblet vasker, wc mm.

- Det er ikke behov for utbedringstiltak siden anlegget fungerer i dag, men ut ifra alder kan skader plutselig oppstå på eldre anlegg.

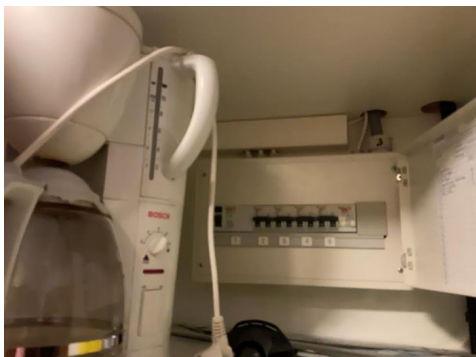
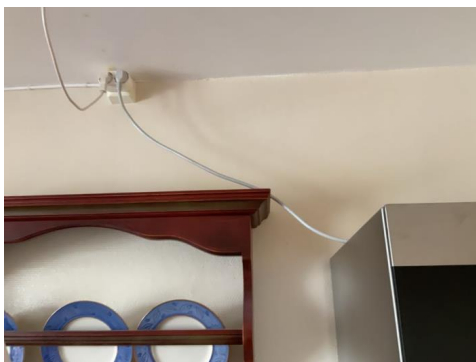
## TG 3 Branntekniske forhold
