NAF Bruktbiltest

Testdato
14.08.2024

Bilmerke	Tesla	Motorstørrelse	cm ³
Modell	Model Y	Motoreffekt	158 kW
Type	003	Aksler i drift	2
Registreringsnr.	EE95538	Drivstofftype	Elektrisk
Understellsnr.	XP7YGCCK0PB050241	Kjøretøygruppe	101
Km.stand.	42411	Bruktimportert	Nei
Farge	Svart	Registreringsår	2022
		Registrert første gang	08.12.2022

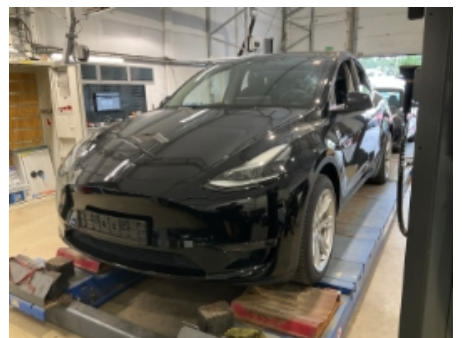
5. Tilhengerkontakt

Ref.Id	Repareres	Resultat	Beskrivelse
3.5	Nøkler / Utstyr	Nøkkel/er mangler	
6.10	Bremseskiver	Rust på bremseskive:	Høyre bak, Høyre foran
59.5	Tilhengerkontakt	Korrosjon / irr.	
62.2	Ladekabel elbil/hybrid	Ladekabel mangler	
70.2	Hjulkapsler/navkopper	Navkopp er skadet eller mangler, skift:	Høyre bak, Høyre foran, Venstre foran, Venstre bak
70.4		Navkopp er skadet eller mangler, skift: 4 navkopper	
81.2	Frontrute	En eller flere steinsprutrosetter som ikke er utbedret <ul style="list-style-type: none">Reparasjonsmetode: Reparasjon	
90.2	Tilhengerfeste	Avtagbar kule mangler	
101.3	Bagasjeromstildekning	Mangler:
