**ENOKSEN & STEIRO AS**

Enebolig Sigerfjordveien 417  
2 750 000,-

# Tilstandsrapport

Befaringsdato: 28.05.2024

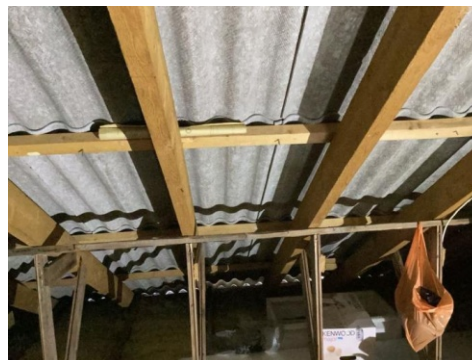
- Overvåk tilstanden jevnlig. For å få tilstandsgrad 0 eller 1 må tekkingen skiftes ut, men tidspunktet for når dette er nødvendig er vanskelig å si noe om.

Ved tiltak med eternittplater må platene undersøkes for asbestholdig materiale. Tiltak med håndtering av asbestholdige materialer skal utføres iht. gjeldende forskrift.

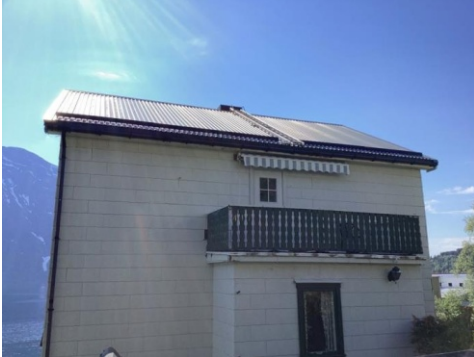
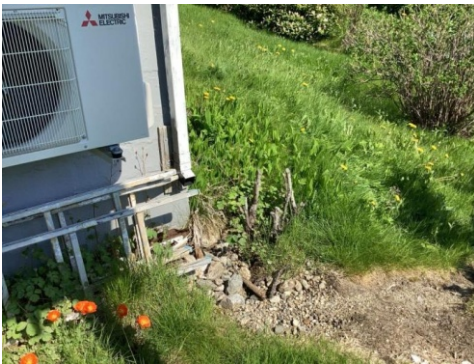
## TG 2 Veggkonstruksjon

Yttervegger er utført som trekonstruksjon, i utførelse og isolasjonsmengde iht. byggeår.  
Utvendig kledning med eternittplater.

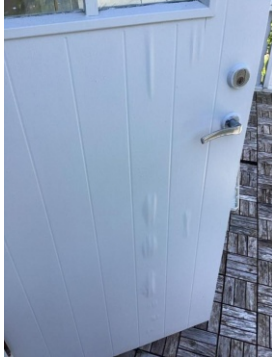
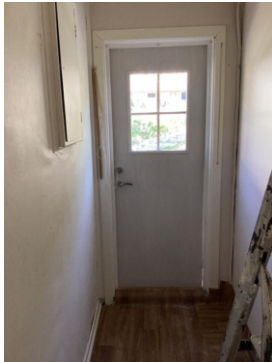
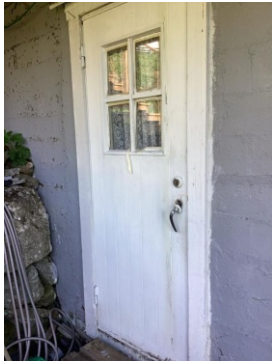
## ! TG 2 Dører - 2

Ytterdør i trekonstruksjon med lakkert overflate, beskyttet plassering.

Det må påregnes noe vedlikehold.

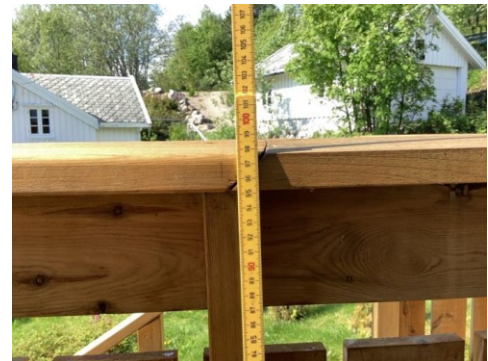
## ! TG 3 Altan 2. etasje

Altan i 2. etasje med utgang fra gang.

Det er ved fuktøk stedvis høy fuktindikasjon i konstruksjonen. Dette er tegn på utetthet i tekkingen.

Takkonstruksjonen over inngangspartiet har ingen synlige ventilert eller spalteåpninger i tak-kasser som tilsier at konstruksjonen har tilfredsstillende lufting. Konstruksjonens oppbygging og tilstand er ikke mulig å bekrefte uten at det gjøres inngrep i konstruksjonen. Erfaringsmessig er slike konstruksjoner ofte utført uten tilfredsstillende lufting og med dampnett taktekk, og har derfor stor risiko for skjulte kondens-/råteskader.

Løse treflisser som ligger på tekkingen er råteskadet.

Tekkingen må skiftes og rekkverket må utbedres. Det kan ikke utelukkes behov for tiltak på skjulte konstruksjoner.

**Kostnadsestimat: 50 000 - 100 000**

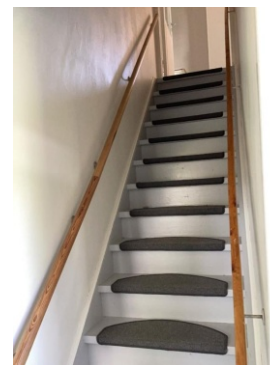
## TG 3 Innvendige trapper - 2

Boligen har malt tretrapp mellom kjeller og 1. etasje, med utførelse iht. byggeår.

Håndløper bør monteres, men det var ikke krav på byggetidspunktet.

**Kostnadsestimat: Under 10 000**

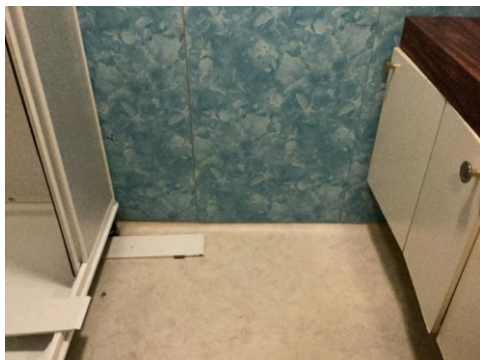
### ! TG 3 Overflater Gulv

- Det er påvist avvik i fallforhold til sluk i forhold til krav i forskrift på byggetidspunktet.

Det er ikke montert sluk i våtrommet og lekkasjevann vil dermed ikke kunne ledes til sluk.

Det er montert dusjkabinett, og badet vil fungere i normal brukssituasjon med dette avviket.

Ved en eventuell lekkasje vil tilstøtende konstruksjoner kunne bli skadet. Ved renovering, påse at alle forhold med tettesjikt, våtzone, sluk, røranlegg, riktig fall til sluk mv. dokumenteres.

**Kostnadsestimat: 50 000 - 100 000**

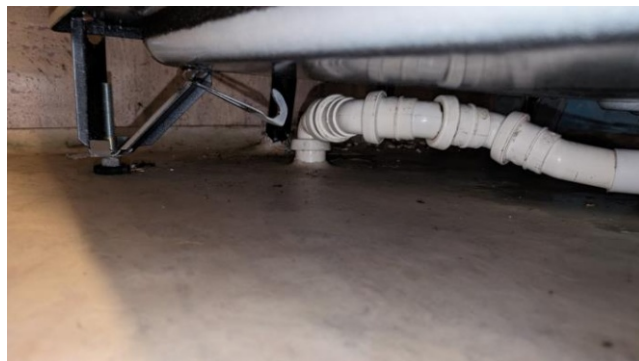
- Det er påvist mangelfull/feil utførelse rundt rørgjennomføringer e.l. som gir fare for fukt i konstruksjonen i våtsone.
- Det er påvist tegn på utettheter på våtrommet.
- Mer enn halvparten av forventet brukstid er passert på membranløsningen.

- Løsningen/utførelsen rundt rørgjennomføringer gir fare for fukt inn i konstruksjoner.
- Våtrommets tettesjikt/membran står foran utbedring/utskiftning.

Ved renovering, påse at alle forhold med tettesjikt, våtsone, sluk, røranlegg, riktig fall til sluk mv. dokumenteres.

Kostnadsestimat: 100 000 - 300 000

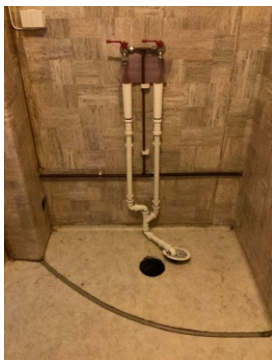
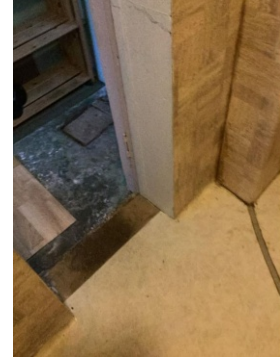
### TG 2 Overflater vegger og himling

- Det er avvik:
- Tapetskjøter er ikke tette

Beleggsjøter er ikke tette. Avvik i våtsone ved vannutkaster.

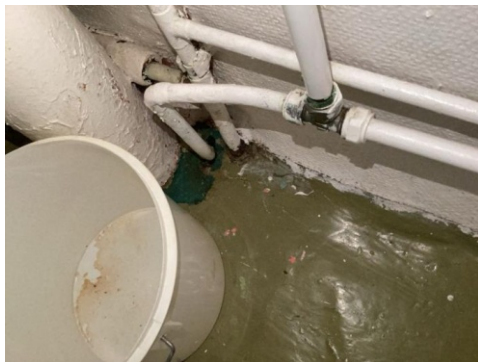
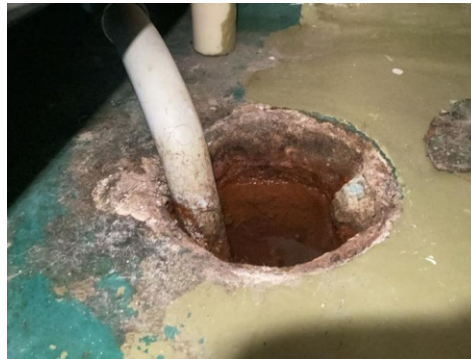
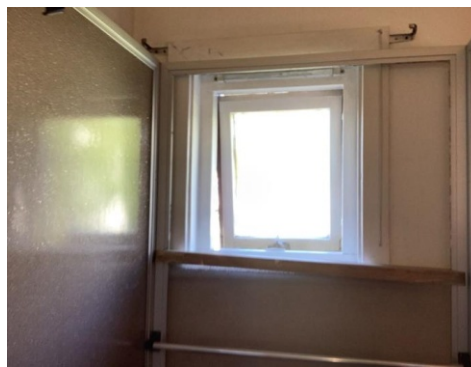
- Våtrommet må totalrenoveres. Alle forhold med tettesjikt, våtsone, sluk m.m. må dokumenteres.

**Kostnadsestimat: 100 000 - 300 000**

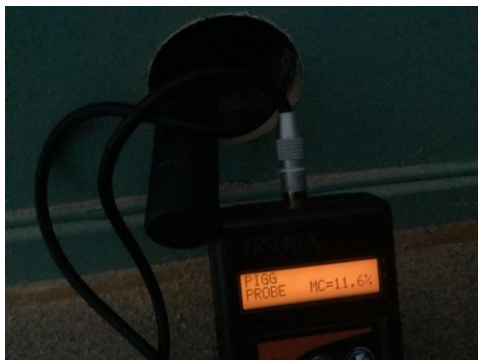
## 1. ETASJE > BAD

### ! TG 0 Tilliggende konstruksjoner våtrom

Hulltaking er foretatt uten å påvise unormale forhold. Fuktivtemåling (vekt%) i konstruksjonen ble målt til 12. Hulltaking er foretatt i soverom tilstøtende vegg ved toalett.

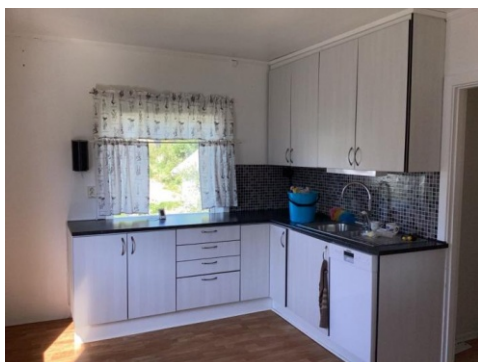
### 2. ETASJE > KJØKKEN

#### ! TG 1 Overflater og innredning

Kjøkkeninnredning fra 2015 med slette fronter, bl.a. inneholdende benkeplate med nedfelt vask, overskap og underskap. Utstyrt med frittstående hvitevarer, herunder komfyr og oppvaskmaskin.

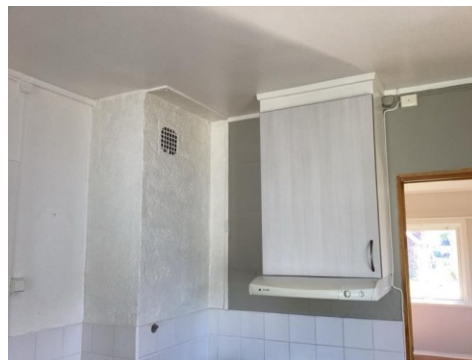
### 2. ETASJE > KJØKKEN

#### ! TG 3 Avtrekk

- Det er registrert avvik med avtrekk.

- Ventilatoren må skiftes.

**Kostnadsestimat: Under 10 000**

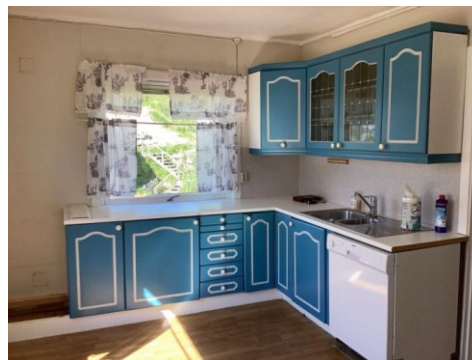
### 1. ETASJE > KJØKKEN

#### ! TG 1 Overflater og innredning

Eldre kjøkkeninnredning med profilerte fronter og normal brukslitasje. Stålbeslag med kummer og laminat benkeplate. Utstyrt med oppvaskmaskin.

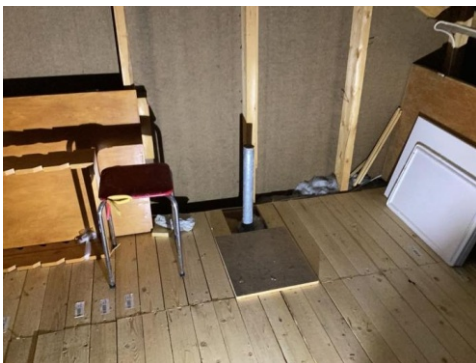
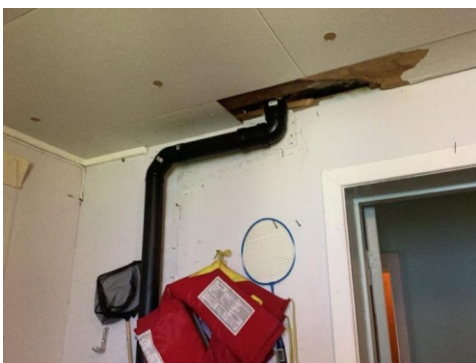
### Vurdering av avvik:

- I forbindelse med oppgradering av våtrom vil det være naturlig med utskiftning av rør.
- Overvåk tilstanden jevnlig. For å få tilstandsgrad 0 eller 1 må røranlegget skiftes ut, men tidspunktet for når dette er nødvendig er vanskelig å si noe om. Ved renovering, påse at røranlegget dokumenteres av fagperson.

Avløpslufting bør føres over tak.

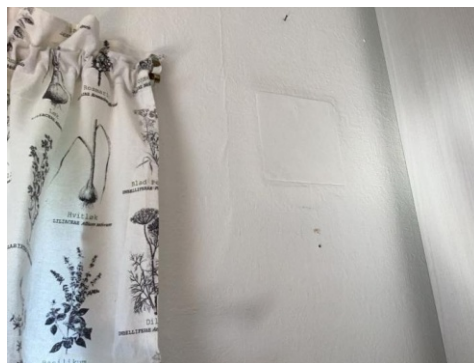
## TG 2 Ventilasjon

Naturlig ventilasjon iht. byggeår, utført med ventiler i vindu og veggventiler i de fleste oppholdsrom, samt vindu som kan åpnes i oppholdsrom.

- Det er påvist mangelfull ventilasjon på ett eller flere rom i boligen.

- Det bør etableres veggventiler/vindusventiler i alle oppholdsrom som ikke har det.

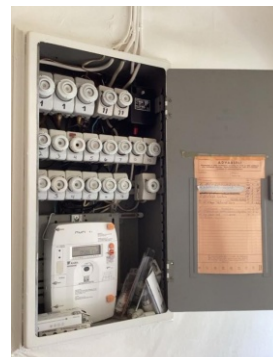
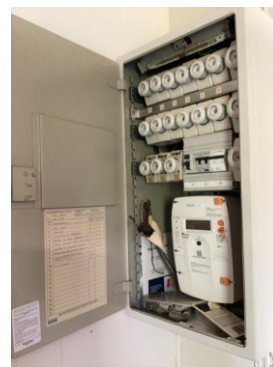
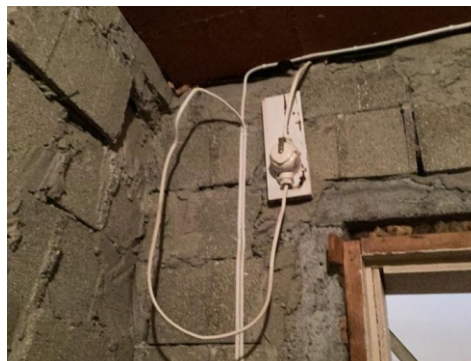
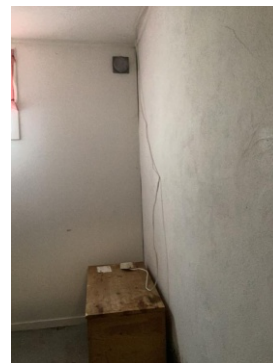
## TG 3 Elektrisk anlegg

Ja På bakgrunn av registrerte avvik og alder på deler av anlegget anbefales utvidet el-kontroll.

Kostnadsestimat: 10 000 - 50 000

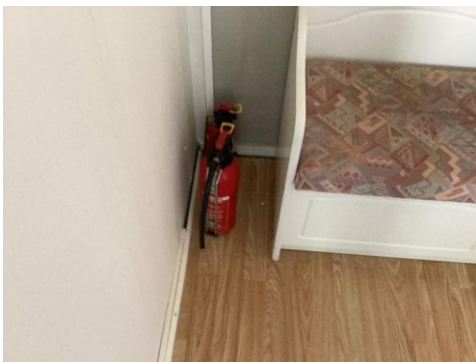
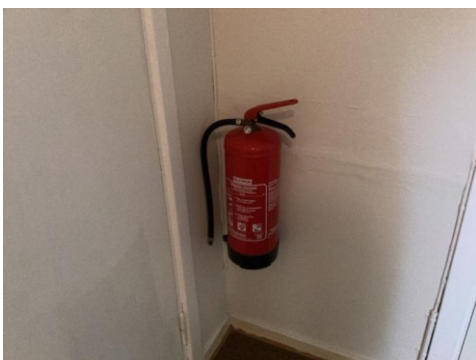
## TG 3 Branntekniske forhold

1. Er det mangler for brannslukningsutstyr i boligen iht. forskriftskrav på søknadstidspunktet, men minst Byggeforskrift 1985?  
**Ja**
2. Er det skader på brannslukningsutstyr eller er apparatet eldre enn 10 år?  
**Ja**
3. Er det mangler på røykvarsler i boligen iht. forskriftskrav på søknadstidspunktet, men minst Byggeforskrift 1985?  
**Ja**
4. Er det skader på røykvarslere?  
**Ukjent**

**Kostnadsestimat: Under 10 000**
