# Liarvågvegen 1048

Totalrenovering/rivningsobjekt - Stor utsiktstomt

# gnr. 145, bnr. 60

# Tilstandsrapport

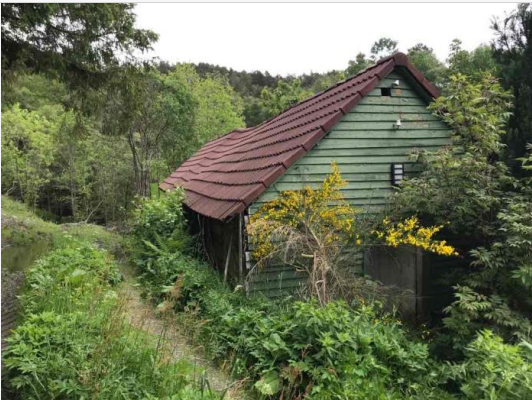
## Mink fjøs.

Verkstad bygget som grindverkskonstruksjon. Utvendig kledd med liggende bordkledning på vegg. Saltak tekket med stålplater. Bygg krever betydelig oppgradering og vedlikehold. Bygning er ikke tilstandsvurdert ut over denne informasjon.
