# Tilstandsrapport

Campinghytte

Kleivan 1, 8283 LEINESFJORD

Befaringsdato: 27.06.2024

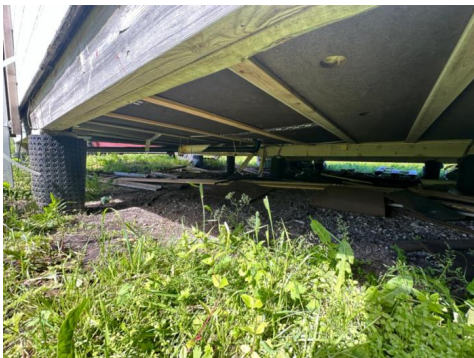
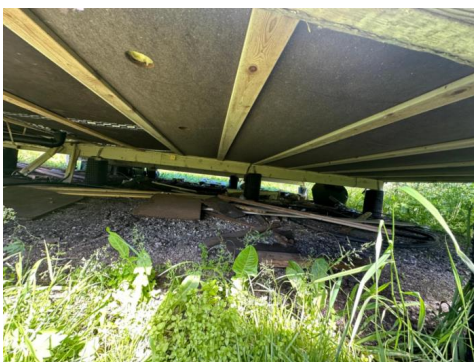
Trebjelkelag med stubbloft. På første befaring av eiendommen i januar 2024 ble det påvist vannlekkasje fra vv-bereder og vannskade i stubbloft under del av bygningen.

I etterkant av befaringen er skaden utbedret og det forutsettes at alle skadde deler av etasjeskillet har blitt utbedret. På befaringen var det enkelte hull i stubbloft som ikke var tettet.

- Målt høydeforskjell på mellom 10 - 20 mm innenfor en lengde på 2 meter. Tilstandsgrad 2 gis med bakgrunn i standardens krav til godkjente måleavvik.

Åpninger i stubbloft må tettes med egnet materiale.

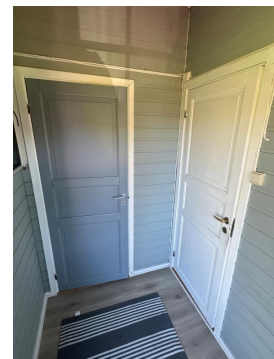
- Det er påvist avvik som tilsier at det bør foretas tiltak på enkelte dører.

Dørene som går tregt må justeres og overflater med slitasje må overflatebehandles.

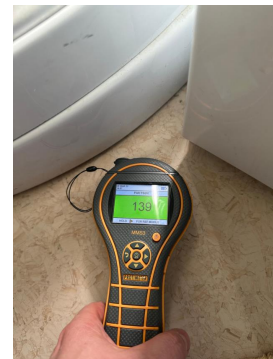
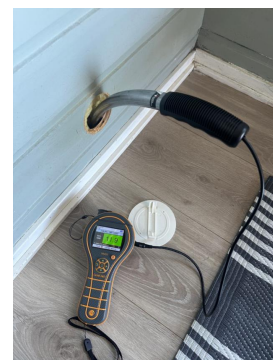
### ! TG 1 Tilliggende konstruksjoner våtrom

Hulltaking er utført i vegg bak dusj og det ble ikke påvist unormale forhold. I tillegg ble det utført overflatesøk i gulv og vegger i badet uten å påvise forhøyet fuktnivåer. Endret bruk kan over tid avdekke forhold som ikke var mulig å avdekke på befaringen.

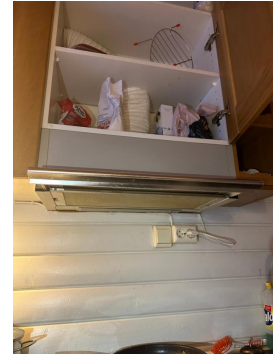
### TG1 Avtrekk

Fuktskade på skapside.

Ventilator i overskap med avkast ut gjennom yttervegg. Ventilatoren har ukjent alder, men den antas å være ny siden byggeåret.

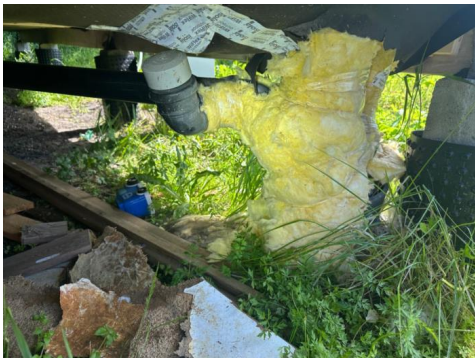
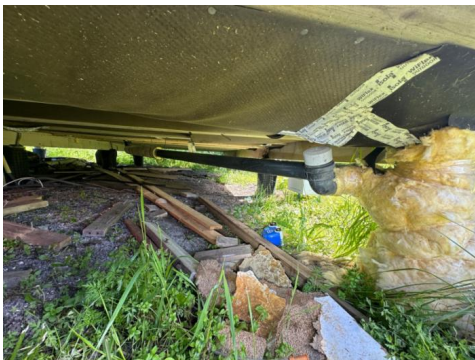
### TG2 Vannledninger

Stoppekran er plassert under bygningen, og stoppekran og del av vannledning inn i boligen er ikke isolert og utsatt for frost. Noe irr på deler av vannrør av kobber.

- Mer enn halvparten av forventet brukstid er passert på innvendige vannledninger.
- Det er irr på rør.
- Det er påvist at vannrør som er utsatt for kulde har mangelfull isolering.

- Det er ikke behov for utbedringstiltak siden anlegget fungerer i dag, men ut ifra alder kan skader plutselig oppstå på eldre anlegg.

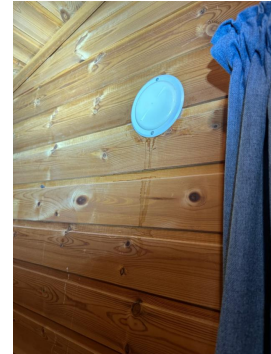
## ! TG 1 Ventilasjon

Boligen har ventilering via vinduer og dører som kan åpnes og via ventiler i yttervegg og i vinduskarmer.

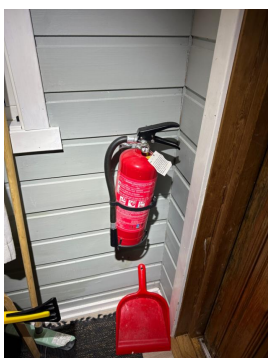
## TG 3 Branntekniske forhold

1. Er det mangler for brannslukningsutstyr i boligen iht. forskriftskrav på søknadstidspunktet, men minst Byggeforskrift 1985?  
**Ja**
2. Er det skader på brannslukningsutstyr eller er apparatet eldre enn 10 år?  
**Ukjent**
3. Er det mangler på røykvarsler i boligen iht. forskriftskrav på søknadstidspunktet, men minst Byggeforskrift 1985?  
**Ja**
4. Er det skader på røykvarsler?  
**Nei**

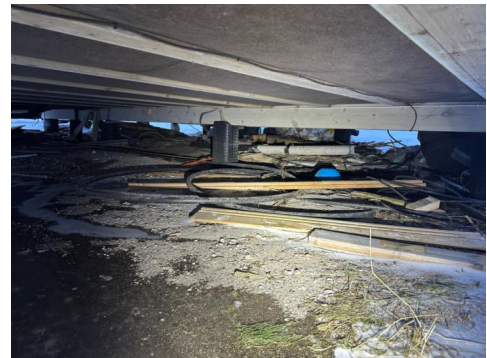
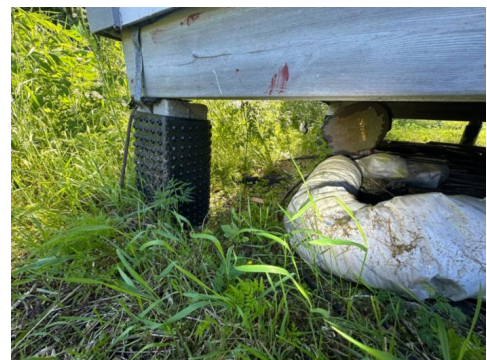
### TG 1 Grunnmur og fundamenter

Hytta er bygd på søyler av betong med grunnmursplast rundt. Søylene har ukjent fundamentering.  
Ingen større skjevheter eller skader ble påvist i søylene på befaringen på tilgjengelige områder under bygningen.
