Tilstandsrapport

Enebolig

Jafet Lindebergs vei 488, 9162 SØRSTRAUMEN

Befaringsdato: 26.08.2024

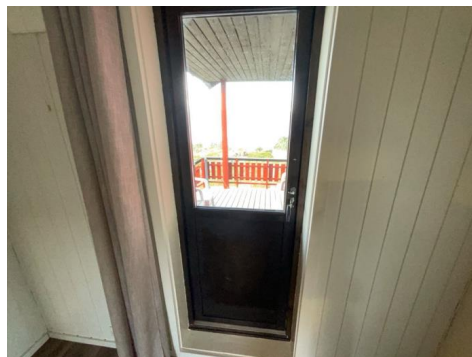
TG 2 Balkonger, terrasser og rom under balkonger

Balkonger i tre med dekke av trykkimpregnert.

- Åpninger i rekkverk må endres for å tilfredsstille krav på byggemeldingstidspunktet.

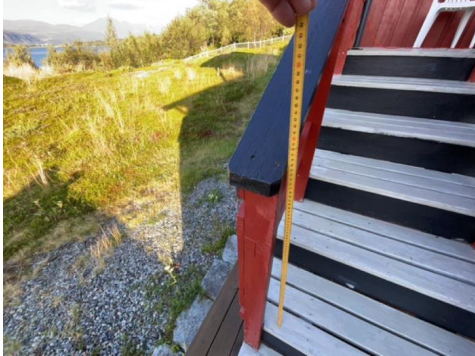
Utvendige trapper

Utvendige trapper av tre

- Åpninger i rekkverk må endres for å tilfredsstille krav på byggemeldingstidspunktet.
- Rekkverket er såpass lavt at det på grunn av sikkerhetsmessige forhold anbefales økning av høyde.

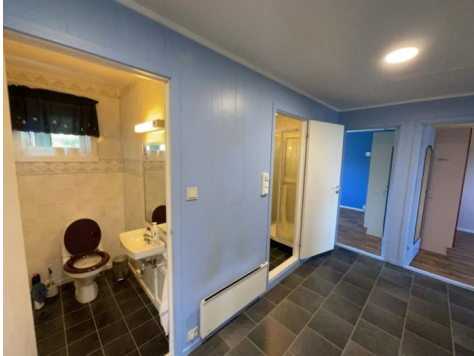
! TG 3 Etasjeskille/gulv mot grunn

Boligen har etasjeskille i trebjelkelag.
Det er registrert høydeforskjell gjennom hele rommet på 40 mm.

- Målt høydeforskjell på mellom 10 - 20 mm innenfor en lengde på 2 meter. Tilstandsgrad 2 gis med bakgrunn i standardens krav til godkjente måleavvik.
- Målt høydeforskjell på over 15 mm gjennom hele rommet. Tilstandsgrad 2 gis med bakgrunn i standardens krav til godkjente måleavvik.
- Målt høydeforskjell på over 30 mm gjennom hele rommet. Tilstandsgrad 3 gis med bakgrunn i standardens krav til godkjente måleavvik.
- Det er avvik:

Ved fuktmåling i krypkjeller er det målt 15% fukt.
forbedring av lufting og etablering av fuktsperre mot grunn bør foretaes.

Bedring av lufting og etablering av fuktsperre mot grunn bør gjøres.

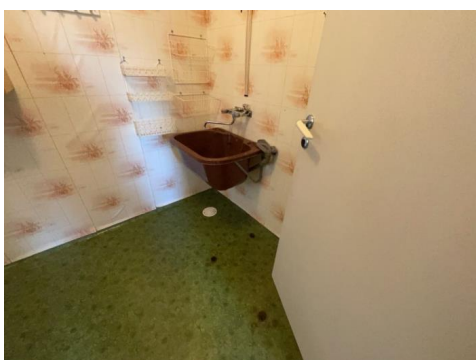
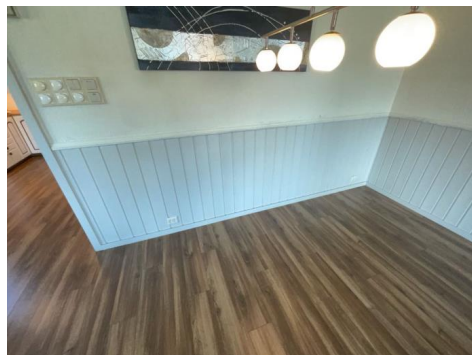
ETASJE > VASKEROM

⚠ TG IU Tilliggende konstruksjoner våtrom

Hulltaking er ikke foretatt da det går elektriske konstruksjoner går tilfeldigvis til våtsone.

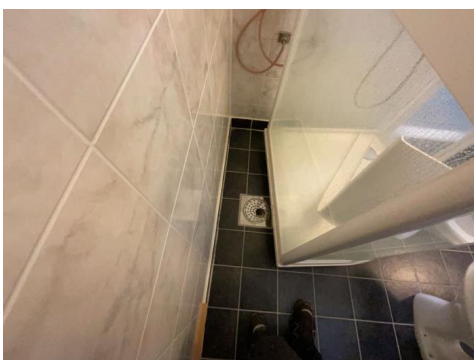
- Det er påvist at høydeforskjell fra topp slukrist til gulv/synlig topp membran ved dørterskel er mindre enn 25 mm.
- Det er påvist avvik i fallforhold til sluk i forhold til krav i forskrift på byggetidspunktet.
- Det er avvik:

Badet fungerer i dag fall forhold må utbedres ved en renovering.

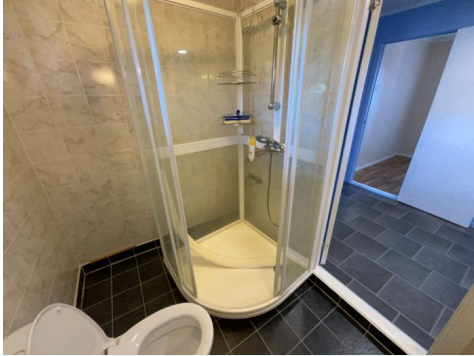
ETASJE > BAD

TG 2 Ventilasjon

Fukttest foretatt i eksisterende luke på badet i våtsonen. Det ble ikke registrert noe fukt. Hulltaking er foretatt, uten å påvis unormale forhold

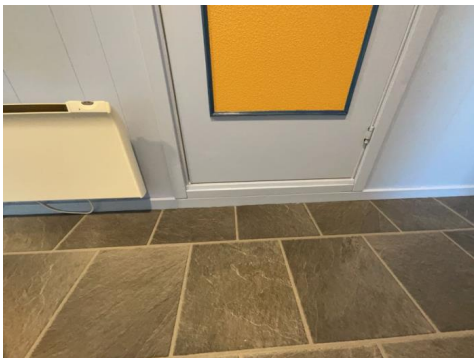
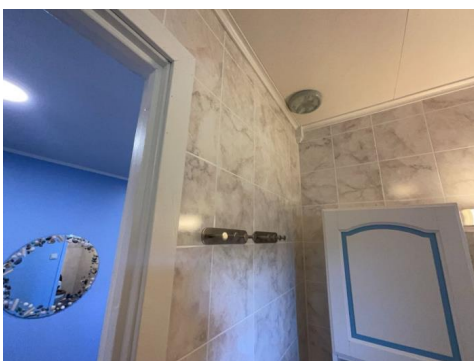
- Det bør etableres tilfredsstillende tilluft til våtrom f.eks. luftespalte ved dør e.l.

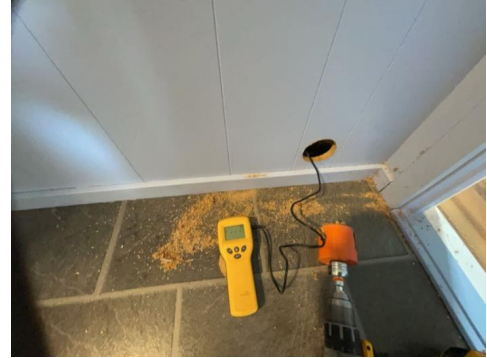
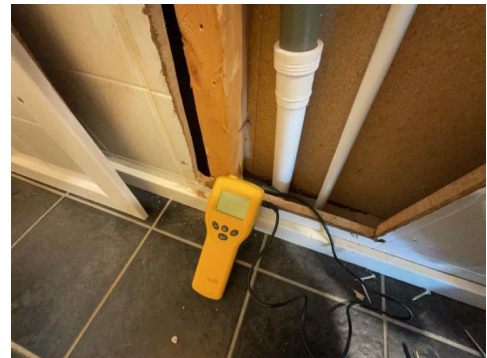
ETASJE > BAD

TG 1 Tilliggende konstruksjoner våtrom

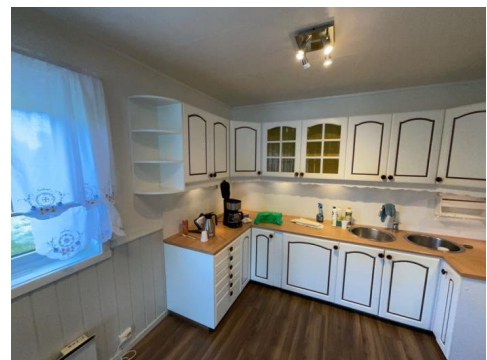
ETASJE > KJØKKEN

TG 1 Overflater og innredning

Innredning med profilerte fronter, benkeplate av laminat .

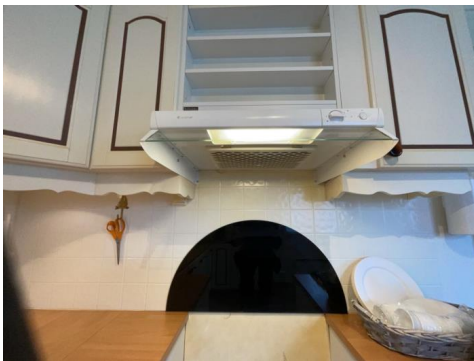
ETASJE > KJØKKEN

! TG 1 Avtrekk

Kjøkkenventilator med avtrekk ut.

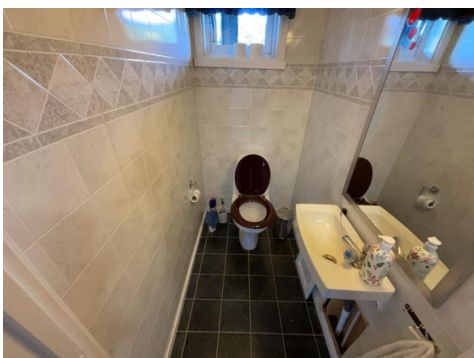
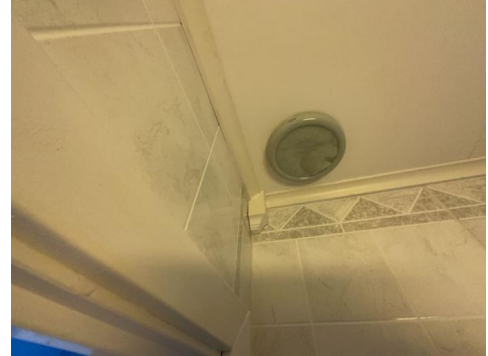
ETASJE > TOALETROM

! TG 1 Overflater og konstruksjon

Toalettrom med fliser på gulvet og baderomsplater på veggene.

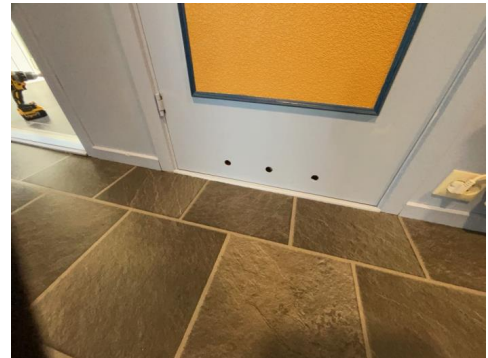
ETASJE > TOALETROM

! TG 1 Teknisk anlegg

Innredet med gulvmontert toalett og servant.
Rommet har naturlig ventilering.

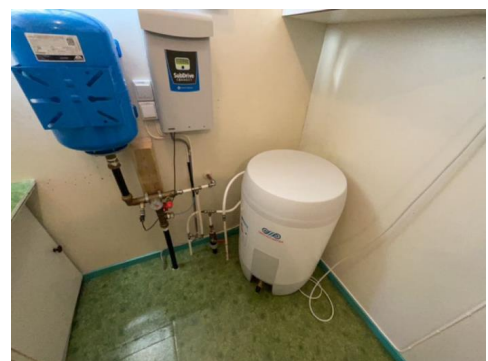
! TG 1 Vannledninger

Vannledninger av kobber med plastkappe

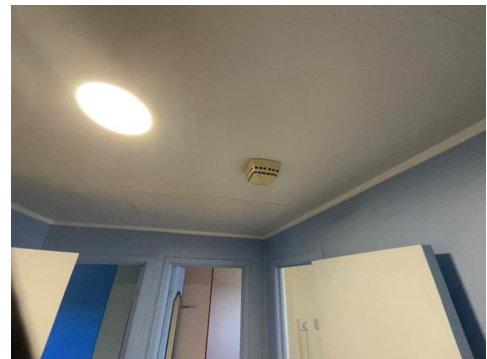
1. Er det mangler for brannslukningsutstyr i boligen iht. forskriftskrav på søknadstidspunktet, men minst Byggeforskrift 1985?
Ja
2. Er det skader på brannslukkingsutstyr eller er apparatet eldre enn 10 år?
Ja
3. Er det mangler på røykvarsler i boligen iht. forskriftskrav på søknadstidspunktet, men minst Byggeforskrift 1985?
Nei
4. Er det skader på røykvarslere?
Nei

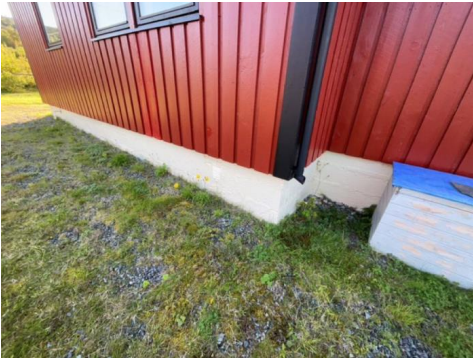
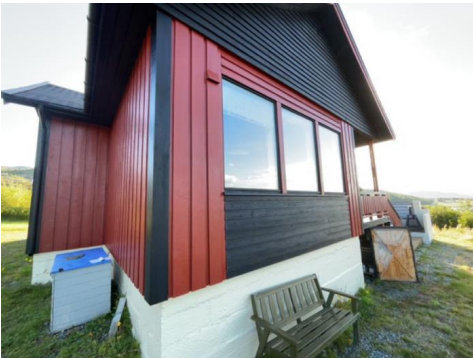
! TG 1 Grunnmur og fundamenter

Grunnmur i lettklinkerblokker med stripefundamenter av betong under grunnmur.
