Tilstandsrapport

📍 Havnegata 1, 9800 VADSØ

Oppdragsnr.: 22025-1015

TOMANNSBOLIG

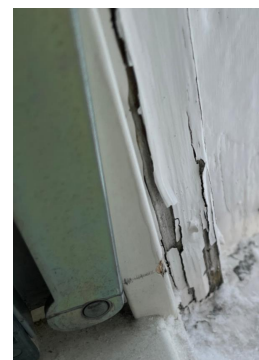
Utvendig omramming er lagt helt ned på beslaget på det nederste vannbrettet, noe som kan føre til at treverket tar opp fukt og det kan danne seg råte i treverket.

Værslitt omramming og avflasket maling.

Når vinduer eller omramming og beslag skal skiftes bør det utføres fagmessig for å unngå fuktskader i treverket.

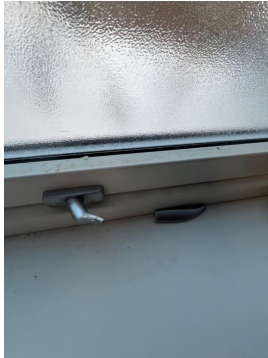
Vindu i 1. etasje har skade på håndtak som gjør det umulig/vanskelig å åpne.

Knukket vidushåndtak.

Vinduer som ikke kan åpnes må utbedres eller skiftes.

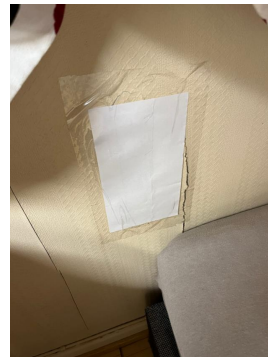
Provisorisk tetting av hull i vegg.

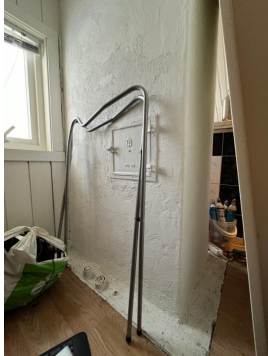
Sot-/feieluke.

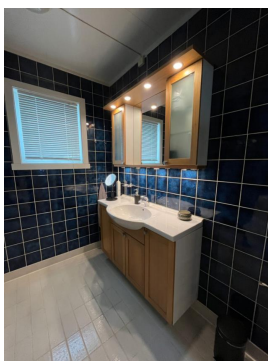
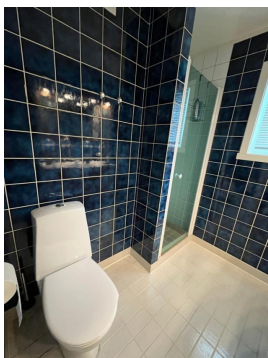
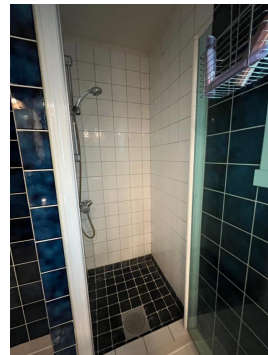
Badet generelt gis tilstandsgrad 2 (TG2) pga. sprekker i fliser og flisfuger, manglende dokumentasjon og ukjent alder og ukjent membran/tettesjikt.

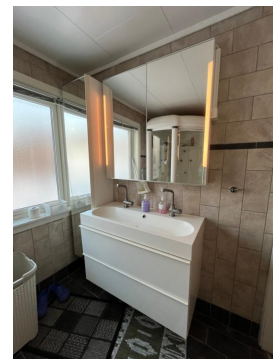
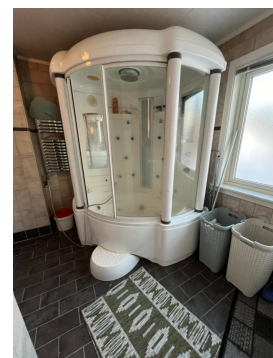
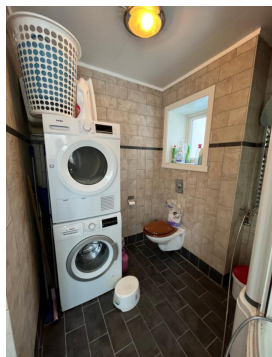
Bad

Aktuell byggeforskrift er usikker pga. ukjent alder. Det foreligger ingen dokumentasjon på utførelse.

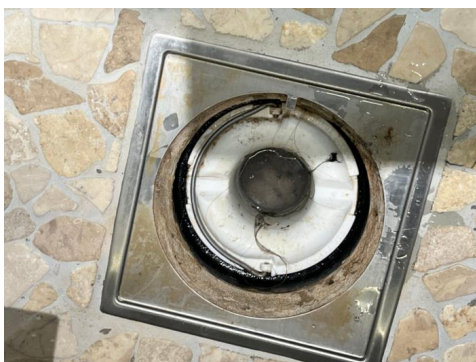
Sluk

Det er plastsluk og membran med dokumentert utførelse.

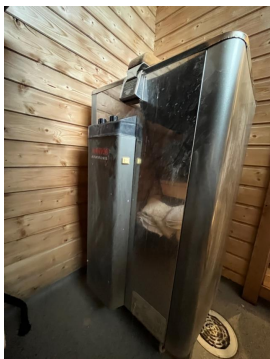
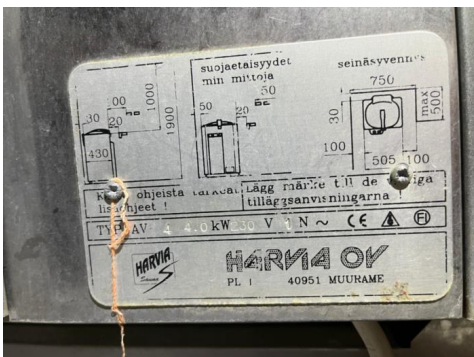
- Mer enn halvparten av forventet brukstid er passert på badstuovn.

Badstuovnen er av eldre type og av utseende kan det tenkes at over halvparten av forventet brukstid er passert.

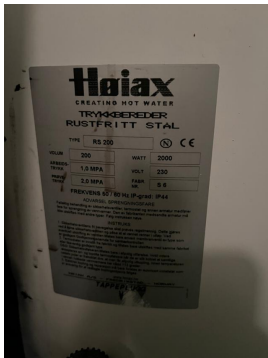
Varmtvannstanken er på ca 200 liter. Alder er ukjent, men ut ifra informasjon om tank nr. 1 er den nok eldre enn 20 år.

- Det er ikke behov for utbedringstiltak siden tanken fungerer i dag, men ut ifra alder kan skader plutselig oppstå på eldre tanker.
- Det bør etableres tilfredsstillende el-tilkobling etter gjeldende forskrift.
