# Tilstandsrapport

Boligbygg med flere boenheter

Deknepollvegen 2, 6718 DEKNEPOLLEN

# gnr. 304, bnr. 103, snr. 1

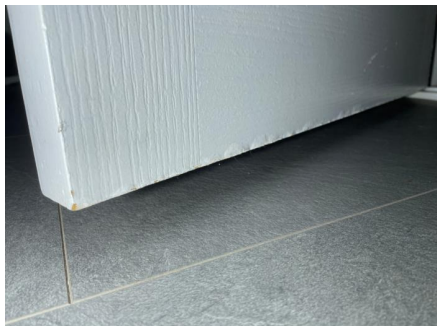
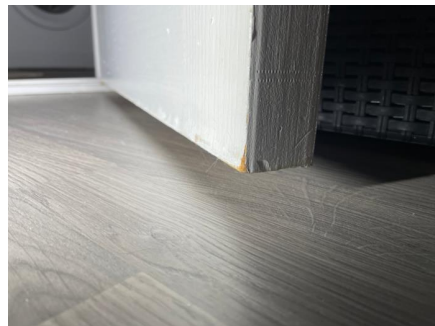
## TG 1 Andre innvendige forhold

Det er opplyst av eier i egenerklæringsskjema at det har vært en mindre forekomst av sølvkre på badet.
