# Tilstandsrapport

Enebolig

MÅSØY kommune

Befaringsdato: 21.03.2024

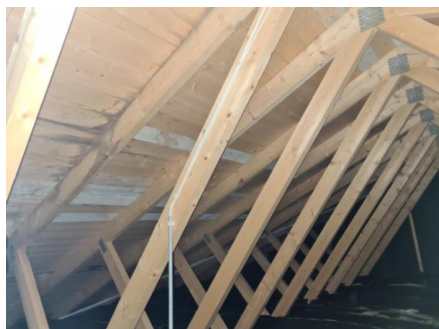
- Det er påvist fukt/råteskader i takkonstruksjonen.
- Det er påvist fuktskjolder/skader i takkonstruksjonen.

W-takstoler i tre.

Yttertak må tettes for å stanse taklekkasjer, og det må vurderes om noe av taktroet må skiftes. Ytterligere lekkasjer vil medføre vannskader og råteskader om lekkasjene pågår over lengre tid.

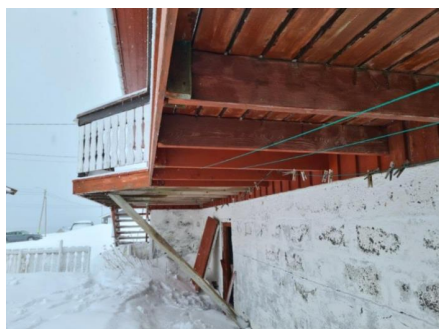
Utkraget balkong.

Det anbefales å endre rekkverkshøyde til forskriftskrav 100 cm.

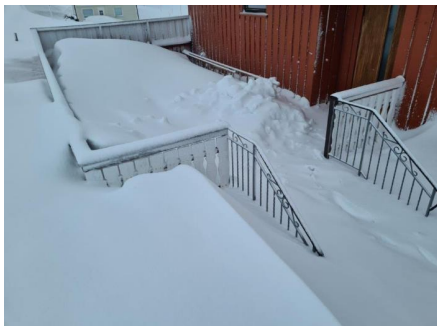
Inngangstrapp.

Det anbefales å endre rekkverkshøyde til forskriftskrav 90 cm for trapp.

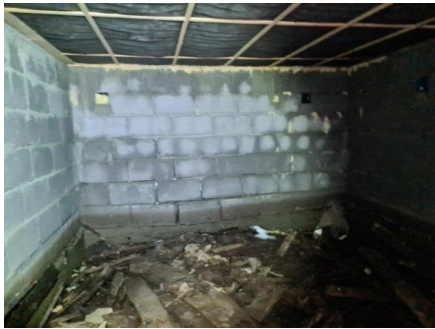
Krypekjeller.

Drenering rundt grunnmur for å hindre vanninnslag til krypekjeller (kostnad medtatt under punkt for drenering). Utbedring av skade i stubbgulv og evt bjelker. Konsekvens av manglende tiltak er skader på mur, stubbgulv og trebjelkelag over tid.

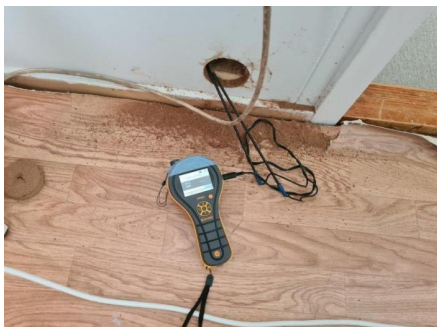
Hulltaking er foretatt i vegg fra bod mot bad. Ikke påvist noen unormale forhold.

Hulltaking i vegg mot bad. Ikke påvist fukt i vegg.

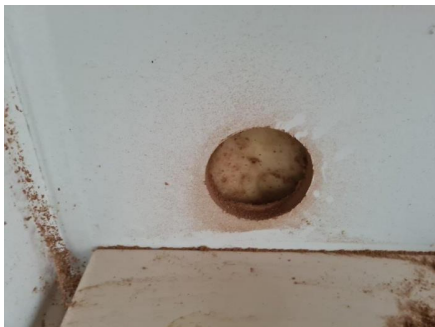
Hulltaking er foretatt fra bod, uten å påvise unormale forhold.

Hulltaking i vegg mot vaskerom. Ikke påvist fukt eller skade i vegg.

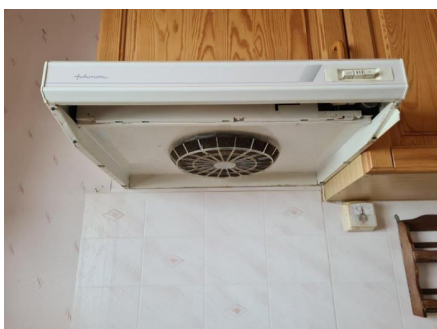
Kjøkkenventilator.

Det må gjøres vedlikehold med på/av bryter eller utskifting av ventilator.

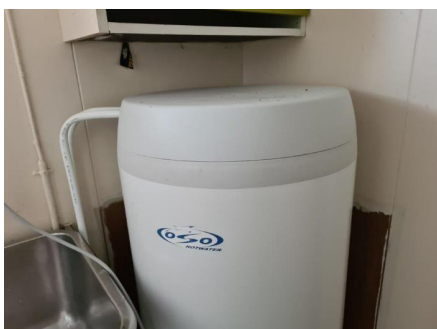
OSO 200 liter varmtvannsbereder i vaskerom (montert med støpsel).

Varmtvannsbereder.

- Det bør etableres tilfredsstillende el-tilkobling etter gjeldende forskrift.

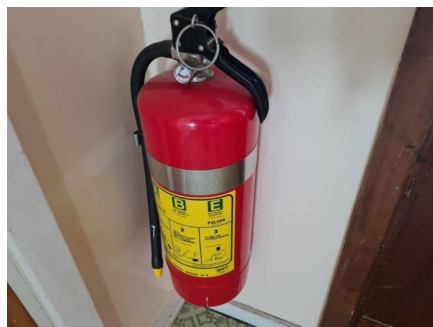
1. Er det mangler for brannslukningsutstyr i boligen iht. forskriftskrav på søknadstidspunktet, men minst Byggeforskrift 1985?  
**Nei**
2. Er det skader på brannslukningsutstyr eller er apparatet eldre enn 10 år?  
**Ja Brannslukningsapparat er over 10 år.**
3. Er det mangler på røykvarsler i boligen iht. forskriftskrav på søknadstidspunktet, men minst Byggeforskrift 1985?  
**Nei**
4. Er det skader på røykvarslere?  
**Nei**

Brannslukningsapparat.
