Tilstandsrapport

Enebolig

Honnavegen 17, 2665 LESJA

Befaringsdato: 08.08.2024

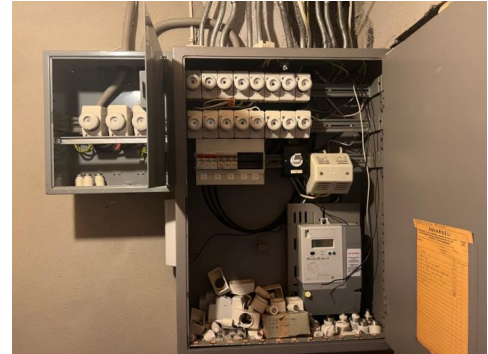
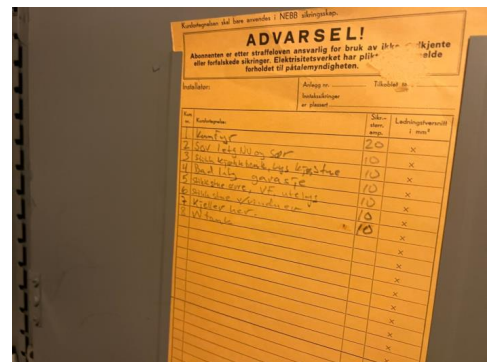
Det lokale el tilsyn foretar kontroller med jevne sykluser, men det anbefales at man foretar kontroller eller legger opp til egne kontroller der man sjekker koblinger etc som er utsatt for hard belastning.
