Valveien 16

SALGSOPPGAVE INNHOOLD

Befaringsdato: 21.10.2024

Rapportdato: 18.12.2024

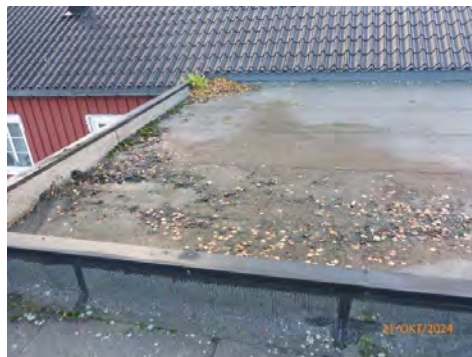
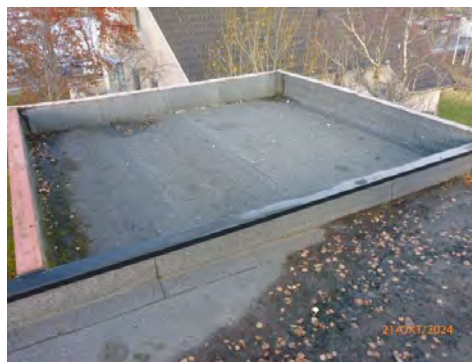
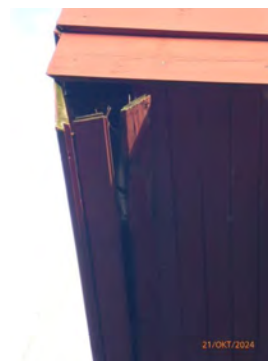
Taktekking flate tak

Det er spor etter skader i taket over veranda og takfot/parapet i vest.

Holdes under oppsikt. Utbedre skade på parapet.

Utfør regelmessig rengjøring av takflatene.

Kostnadsestimat: 10 000 - 50 000

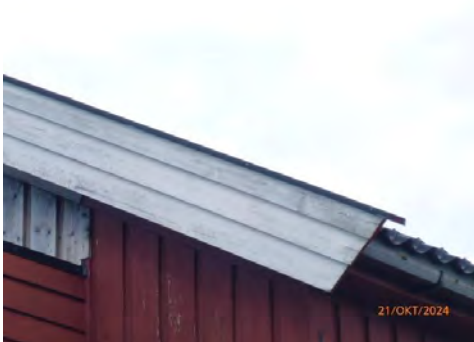
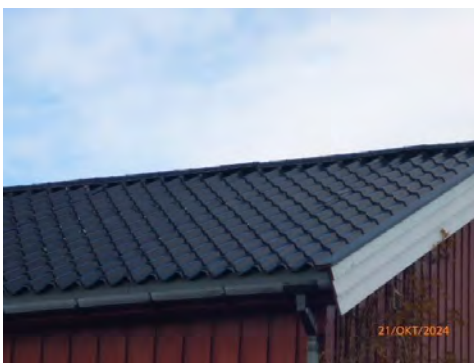
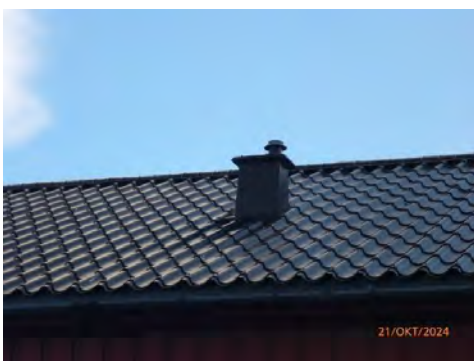
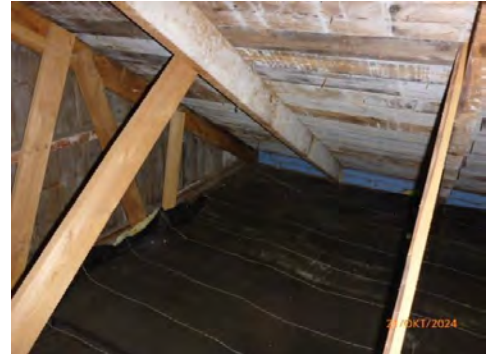
Taknedløp er ført til terreng ved murer og ringmurer.

Det må lages system for bortledning av vann fra taknedløp ved grunnmur

Kostnadsestimat: 10 000 - 50 000

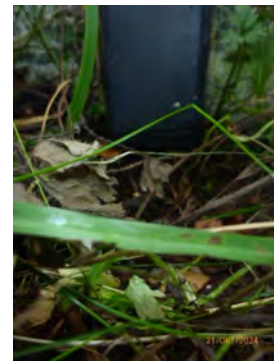
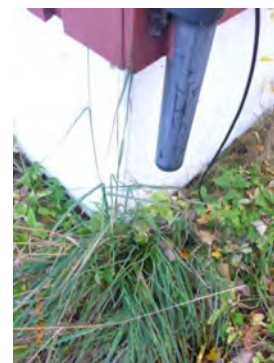
Nedløp og beslag

Det er takrenner og nedløp av variert kvalitet og opprinnelse. Materialet er i hovedsak av plast, det finnes noen nedløp i metall. Antatt fra tidlig 80-tallet. Det er også innvendige taknedløp på de flate takene.

For ytterligere kontroll/risikovurdering av manglende takstige og adkomst til pipe uten å påføre papptekking skader/lekkasjer, kontakt ditt stedlige brann og feietilsyn.

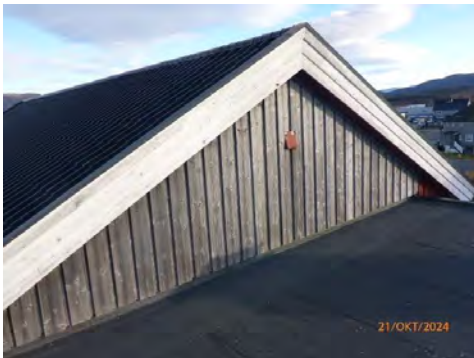
! TG 2 Takkonstruksjon flate tak

Ingen synlige skader eller avvik. Slike tak bør ha dokumentert oppbygning og utførelse.

Ingen umiddelbare fysiske tiltak. Konstruksjonen holdes under oppsikt. Innhent dokumentasjon om dette finnes.

Kostnadsestimat: Ingen umiddelbar kostnad

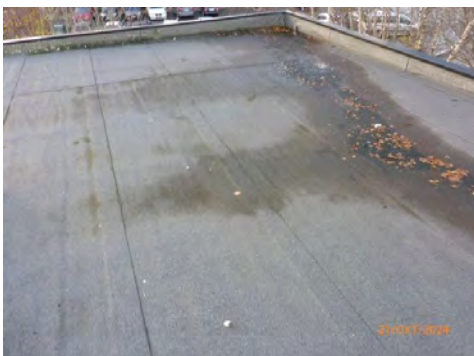
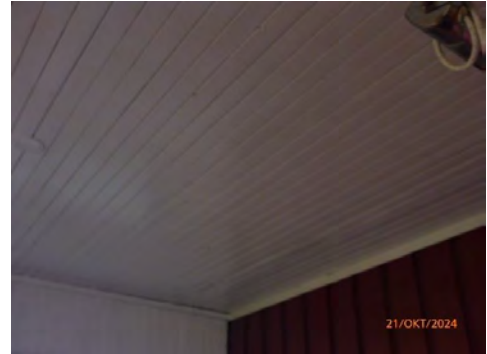
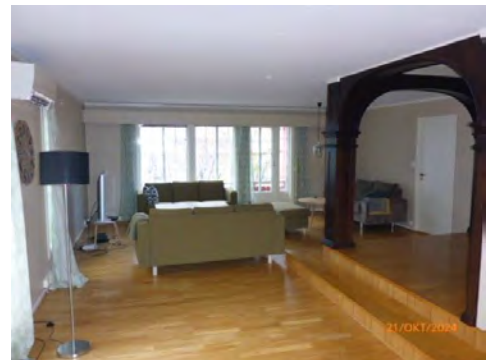
! TG 2 Takkonstruksjon/Loft

Luke til kaldt loft har skader.

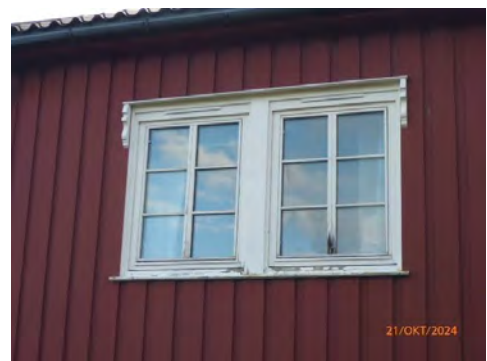
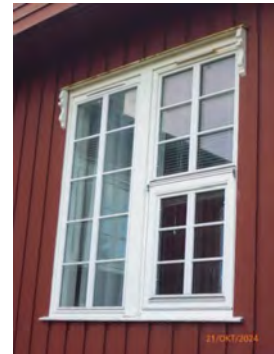
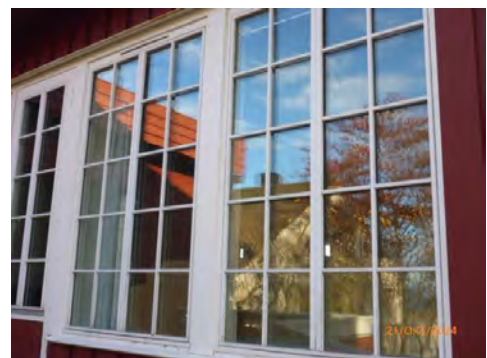
! TG 2 Vinduer

- Det er påvist avvik rundt innsetningsdetaljer.
- Det er påvist noen glassruter som er punktert eller sprukne.
- Karmene i vinduer er slitte og det er sprekker i trevirket.

Det er rust på beslag fra byggeår. Det er rust på flere spiker/stifter på vinduene.

Det er flere vinduer med avflasset maling og begynnende skader på noe dekkbord og sprosser.

Bygningen har malte trevinduer med 2-lags glass fra tidlig 70-tallet. Det er skiftet glass i noen vinduer. Det er byttet et vindu på et soverom i 2.et.

- Det må påregnes noe vedlikehold og at enkelte vinduer må skiftes ut.

Kostnadsestimat: 50 000 - 100 000

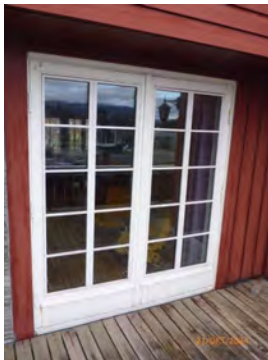
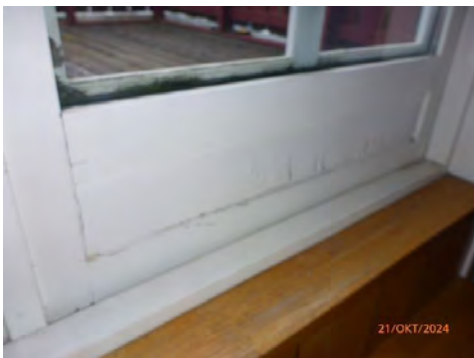
Dører

Bygningen har teak hovedytterdør fra byggeår. Sidefelt til dør har enkelt glass.

Noen fuktskjolder på hovedinngangsdør og trekk i døren.

Verandadør har begynnende oppsprekking av utvendig dørspeil. Sidefelt har punktert glass.

Vurder vedlikehold og utskifting av dører og beslag ved behov.

Kostnadsestimat: 10 000 - 50 000

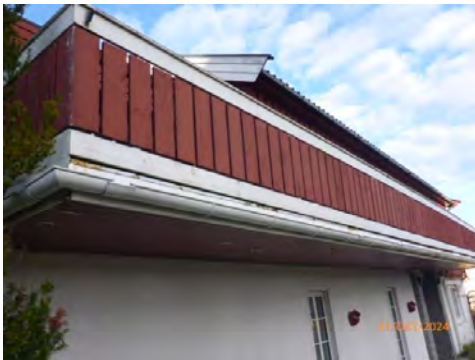
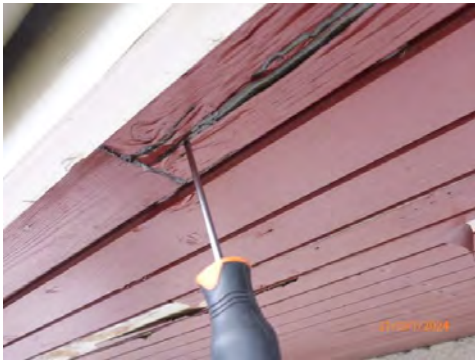
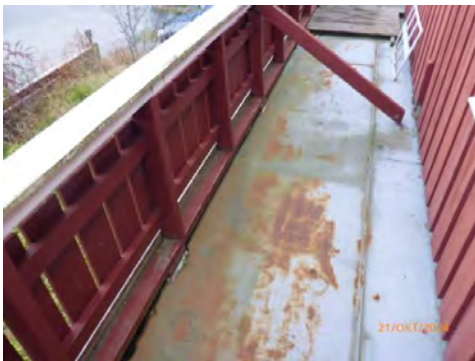
Balkonger, terrasser og rom under balkonger

Det er en terrasse i sør-sørvest som går over i en veranda mot vest. Adkomst fra stue og terreng. Det er ca. 29 m² terrasse og ca. 19 m² veranda. Ca. 10 m² av veranda er takoverbygget og skjermet med legger. Ukjent opprinnelse på konstruksjonene, veranda mulig fra tidlig 80-tallet.

Det er påregnelig med noe oppretning på terrasse og utskifting av dekke.

Kostnadsestimat: 10 000 - 50 000

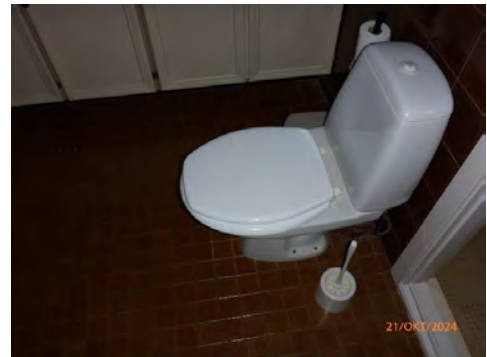
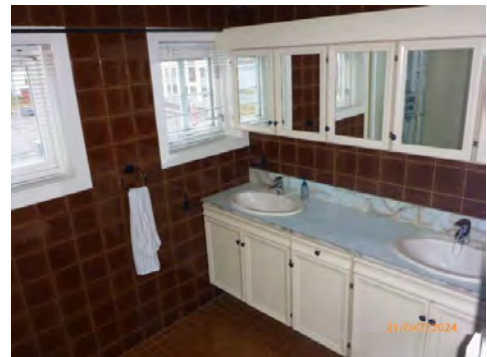
! TG 3 Tilliggende konstruksjoner våtrom

Ved fuktsøk på respatexplater ved dusjkabinett er det ikke registret forskjeller i ledeevne som kan indikere fukt fra bruk av våtrommet.

- Den valgte konstruksjonsutføring gir økt fare for skader
- Ved kontroll i sluket oppfattes ikke dette som en god løsning på et tettesjikt. Ingen visuelle indikasjoner på fukt fra undersiden av badet.

Våtrommet må renoveres. Gulv og sluk kontrolleres for tiltak ved renovering.

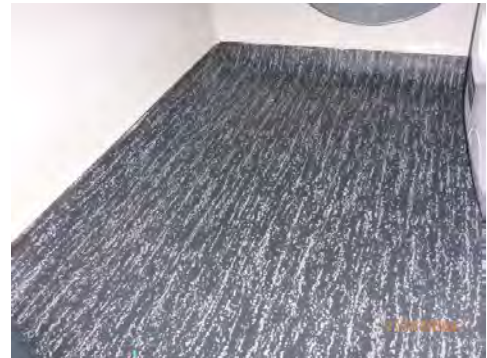
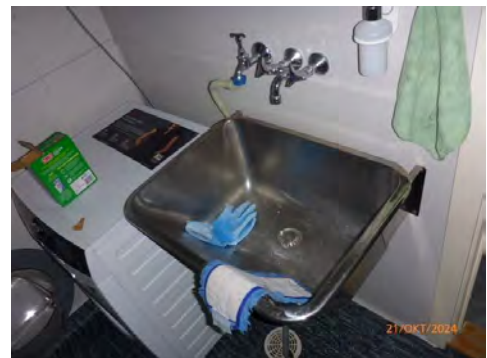
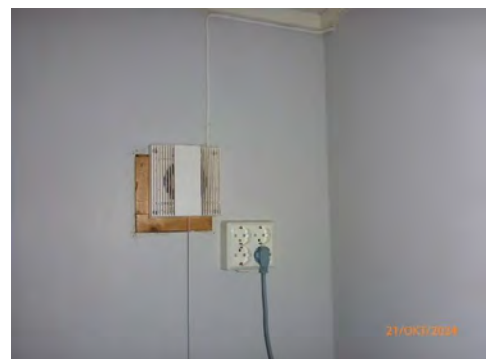
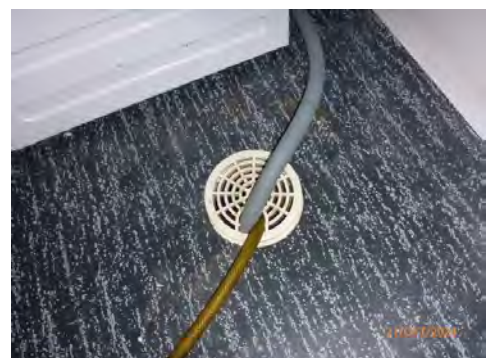
Tilliggende konstruksjoner våtrom

Hulltaking er ikke foretatt da det ikke er fysisk mulig pga. tilliggende konstruksjoner. Skyllekaret er montert på vegg mot bad, det er murvegg på vegg ved siden av opplegg for vaskemaskin. Ved fuktsøk på gulv og vegg, er det ikke registrert forskjeller i ledeevne som kan indikere fukt fra bruk i gulv og vegg på vaskerommet.

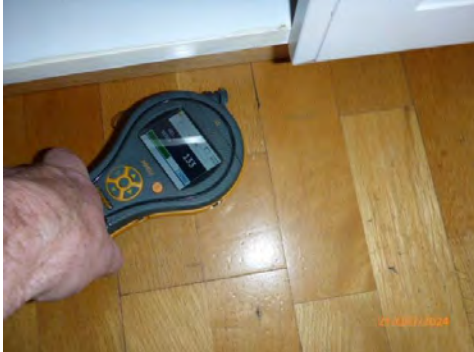
2.ETASJE > KJØKKEN

! TG 1 Overflater og innredning

Kjøkkenet ble renovert rundt 2010. Det er god mengde innredning samt egen kjøkkenøy. Det er profilerte fronter. Benkeplatene er av laminat. Fliser på vegg mellom over og underskap. Det er integrert kjøleskap, oppvaskmaskin, platetopp, micro og stekeovn. Alt teknisk utstyr vil alltid være beheftet med stor usikkerhet og betydelige levetidsvariasjoner utover fabrikkgarantier. Det ble ved et fuktsøk med Protimeter MMS 2, ikke registrert forskjeller i verdier som kan indikere muligheten for bakenforliggende fukt i risikoutsatte områder på kjøkkenet som foran vask og oppvaskmaskin.

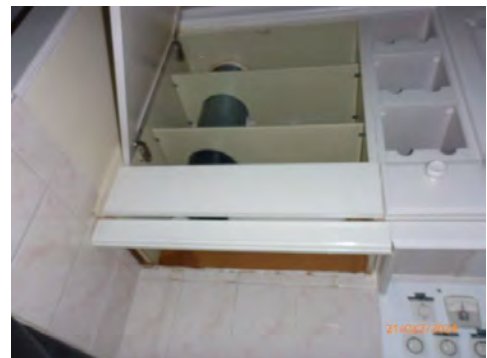
! TG 3 Vannledninger rør i rør

- Det er lekkasje fra rør.

Drypplekkasjer i skap, det er rustet hull i bunnen av skapet. Det er ikke tettet rundt varerør i kjøkkenbenk.

Ukjent omfang og kostnad, i beste fall trengs det kun nytt skap.

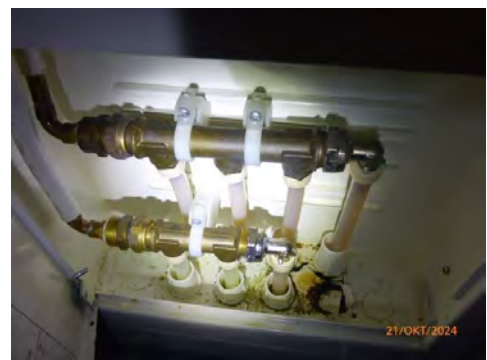
2. ETASJE > GROVKJØKKEN

! TG 3 Avtrekk

! TG 3 Vannledninger byggeår lekkasje

- Mer enn halvparten av forventet brukstid er passert på innvendige vannledninger.
- Det er lekkasje fra rør.

I skap under vask på gang i 1.et er det en drypplekkasje fra rørskjøt.

Ukjent omfang og kostand, i beste fall trengs det kun nytt underskap og rørskjøt.

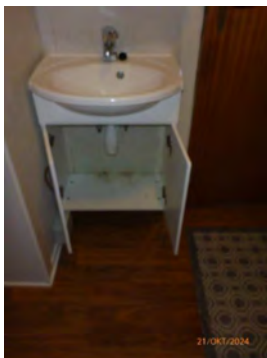
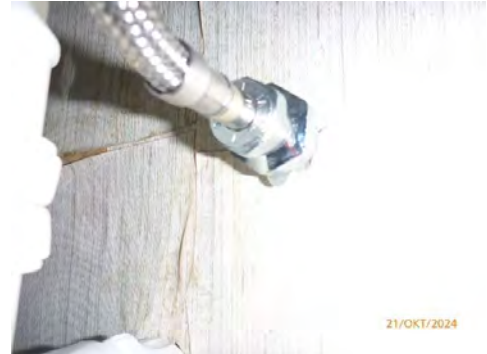
! TG 2 Vannledninger

Ingen dokumentasjon vedrørende vvs er fremlagt eller kontrollert. Innvendige vannledninger er av kobber og kobber med plastkappe. Mulig også noen galvaniserte jernrør. Innvendig stoppekran på bod. Det er montert vannmåler.

- Det er ikke behov for utbedringstiltak siden anlegget fungerer i dag, men ut ifra alder kan skader plutselig oppstå på eldre anlegg.

Undertegnede har ikke fagspesifikk rørleggerkompetanse. Det anbefales en grundig kontroll og kommentar av anlegget, kontaktet autorisert rørlegger. Kostand er for kontroll.

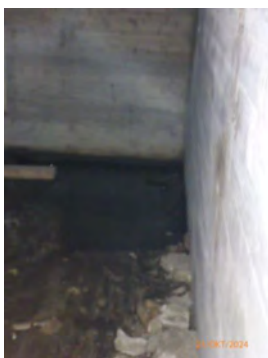
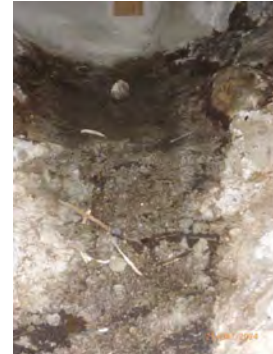
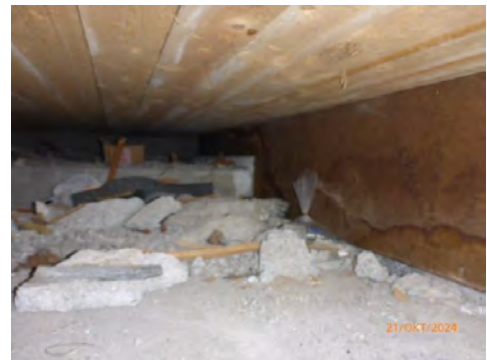
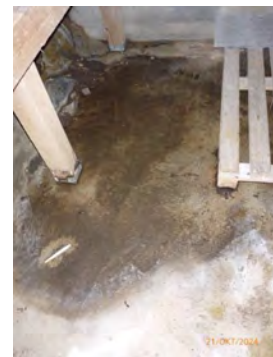
TG 2 Grunnmur og fundamenter

Stedvis noen mindre sprekker og riss, oppfattes som normalt med tanke på konstruksjon og alder.

- Grunnmuren har sprekkdannelser.

Det er noen sprekker i ringmur under gavlvegg i sør.

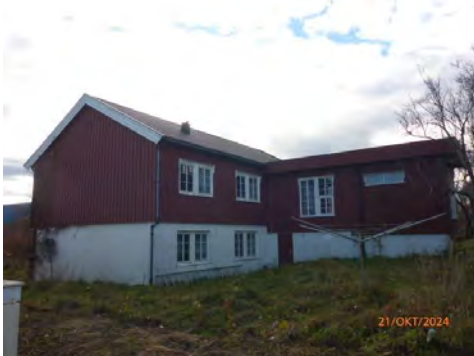
TG 2 Utvendige vann- og avløpsledninger

Utvendige avløpsrør er av plast fra 1972. Det er offentlig avløp via private stikkledninger. Utvendige vannledninger er av kobberør fra 1972. Det er offentlig vannforsyning via private stikkledninger.

- Det er ikke behov for utbedringstiltak siden anlegget fungerer i dag, men ut ifra alder kan skader plutselig oppstå på eldre anlegg.
