# Tilstandsrapport

Fritidsbolig

Fjellvegen 4, 3570 ÅL

Befaringsdato: 01.08.2024

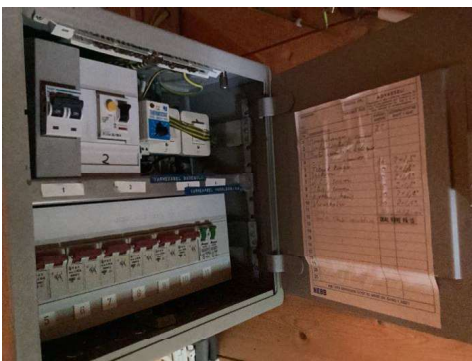
12. Foreta en helhetsvurdering av det elektriske anlegget, dets alder, allmenne tilstand og fare for liv og helse. Bør det elektriske anlegget ha en utvidet el-kontroll?

**Ja Anlegget er hovedsakelig fra byggeåret. Påkostninger må påregnes etter en utvidet el-kontroll.**

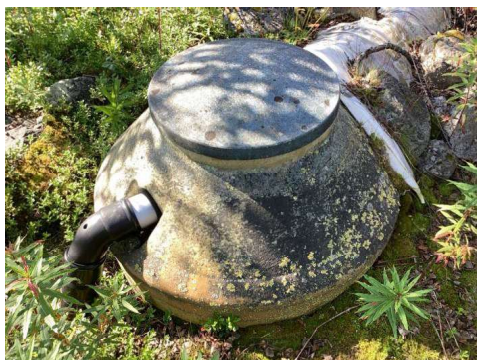
- Det er ikke behov for utbedringstiltak siden anlegget fungerer i dag, men ut ifra alder kan skader plutselig oppstå på eldre anlegg.
