# Granholmveien 13

- Stor boligeiendom i Hommelstø
- Bolighus, garasje, 2 uthus, verksted og naust
- Grense mot sjøen
- Renoveringsbehov

Befaringsdato: 15.05.2024

Rapportdato: 28.05.2024

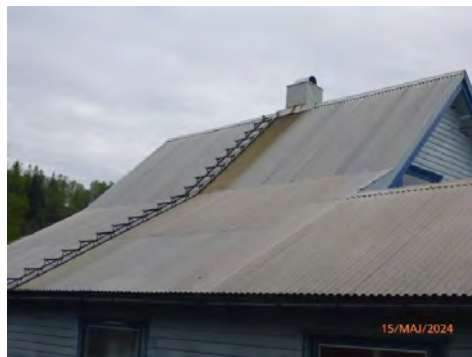
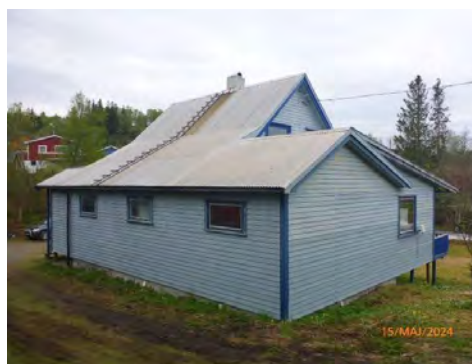
### ! TG 2 Takteking

Taktekkingen er av bølgeblekk/aluminiumsplater. Taket er besiktiget fra bakkenivå.

- Tidspunkt for utskiftning av takteking nærmer seg.
- Tidspunkt for utskiftning av undertak nærmer seg.

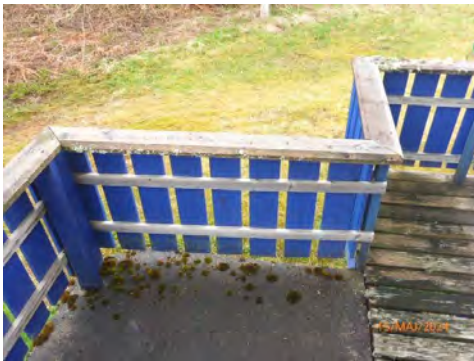
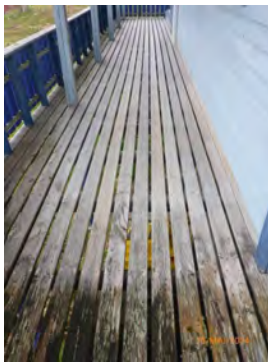
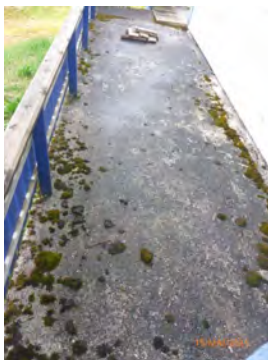
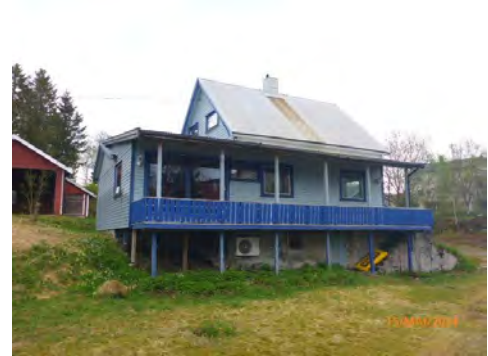
- Det er påvist fukt/råteskader i konstruksjonen.
- Rekkverket er for lavt i forhold til dagens krav til rekkverkshøyder.

Altan i sør på ca. 14 m<sup>2</sup> over gammel sistern.  
Observert rust på armering i dekke under altan, det som var den gamle sisternen.

Veranda er fundamentert til terreng. Råte på noen søyler, skader på noen fundamenter. Svakt dimensjonert konstruksjon. Slitasje og mose/alger på rekkverk.

Forsterke fundamentering og konstruksjon. Skifte rekkverk.

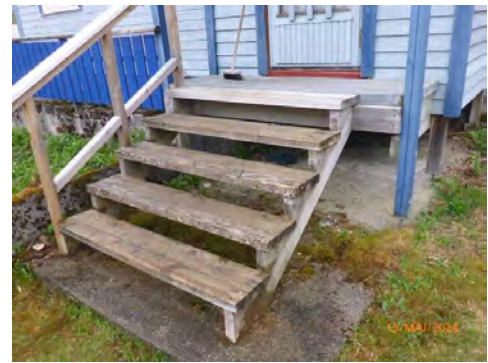
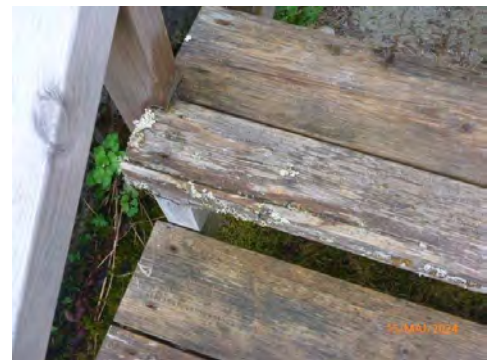
Plassbygget trapp i tre til hovedinngang. Strekkmetallrampe foran dør.

Bygge ny trapp.

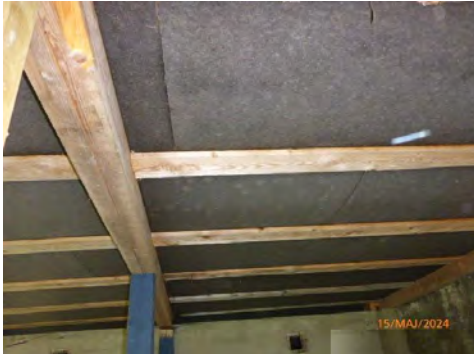
Gulv over krypkjeller.

Gulv i stue over det fri.

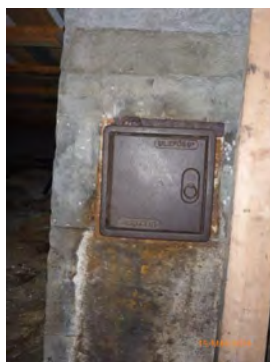
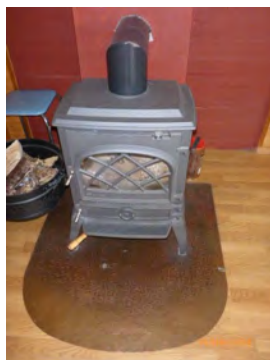
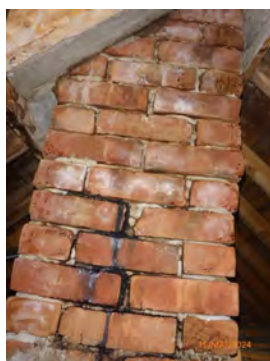
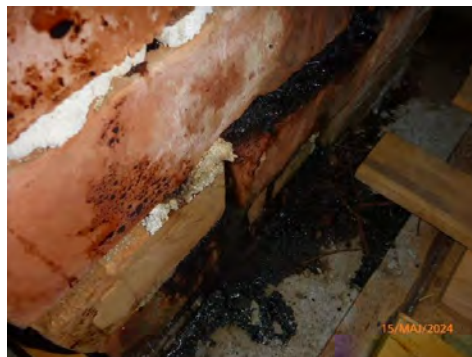
- Det er påvist sprekker og/eller riss i pipe.
- Pipevanger er ikke synlige.

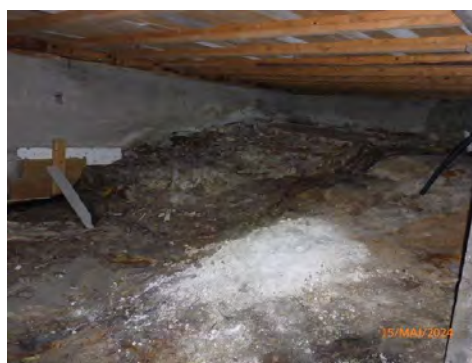
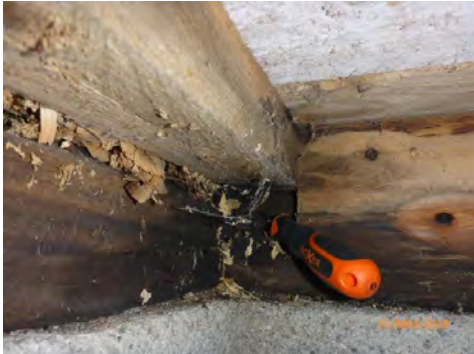
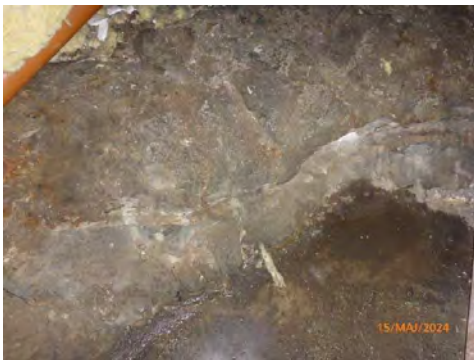
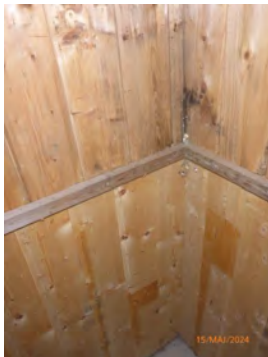
- Det er begrenset tilgang til hele krypkjelleren.
- Det er ikke tilfredsstillende ventilering av krypkjeller.
- Det er påvist skader på konstruksjoner i krypkjeller som er forårsaket av råte eller sopp.
- Det er stedvis påvist fuktnivå som tilsier at konstruksjonen kan ha fuktskader.

Synlige råteskader på bunnsvill ved vf. Synlige skader på trevegger i "bod".

Etabler adkomst til krypkjeller nord. Rive bod.

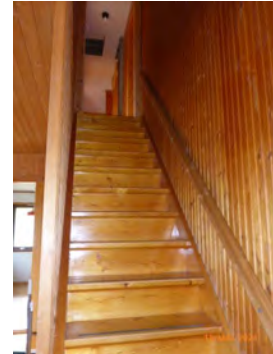
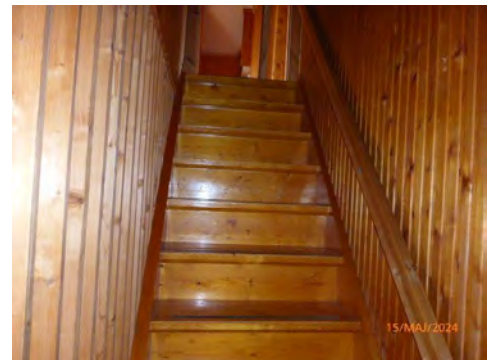
Boligen har plassbygget trapp i tre til loft.

Monter håndløper der dette mangler.

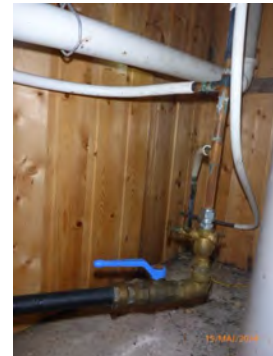
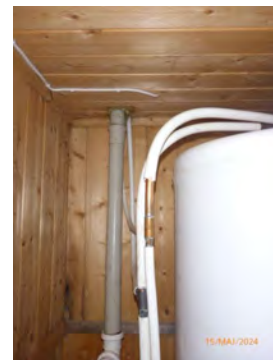
- Mer enn halvparten av forventet brukstid er passert på innvendige vannledninger.
- Det er påvist at vannrør som er utsatt for kulde har mangelfull isolering.

Undertegnede har ikke fagspesifikk rørleggerkompetanse. Ønskes det en grundig kontroll og kommentar av anlegget, anbefales det kontaktet autorisert rørlegger.

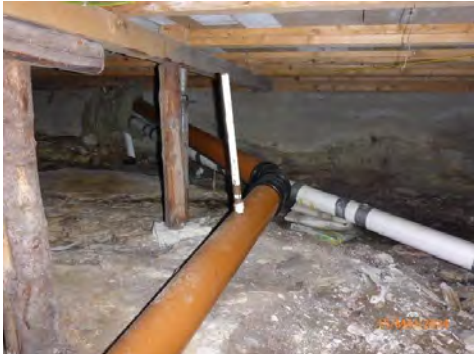
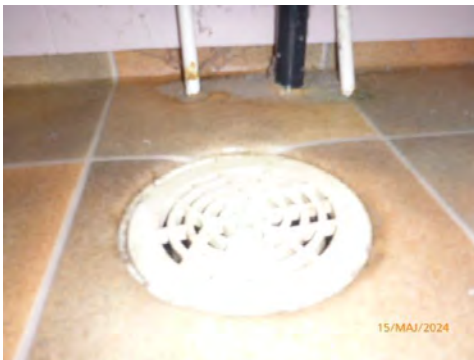
Ingen dokumentasjon vedrørende vvs er fremlagt eller kontrollert. Avløpsrør er av plast, Synlig fra krypkjeller, bad og underskap på bad og kjøkken. Ukjent opprinnelse på anlegget, antatt fra 80-tallet.

- Det er ikke behov for utbedringstiltak siden anlegget fungerer i dag, men ut ifra alder kan skader plutselig oppstå på eldre anlegg.
- I forbindelse med oppgradering av våtrom vil det være naturlig med utskiftning av rør.

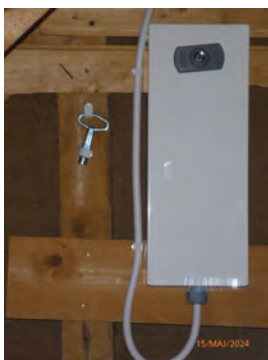
Inntak i boligen på krypeloft.

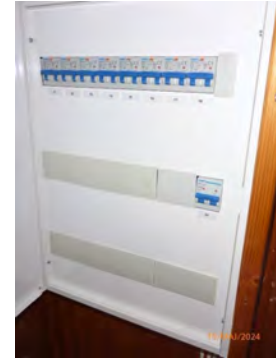
Sikringsskap i boligen.

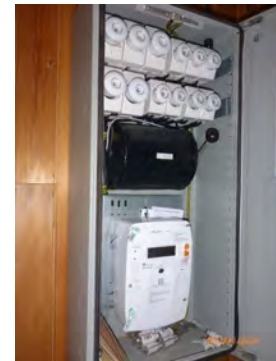
Sikringsskap i verksted

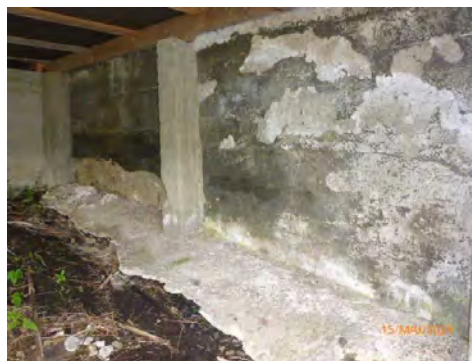
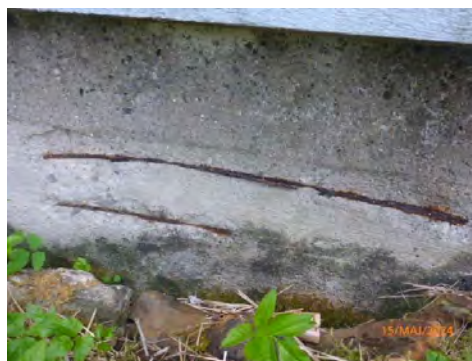
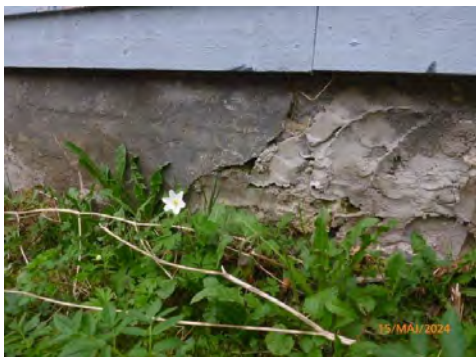
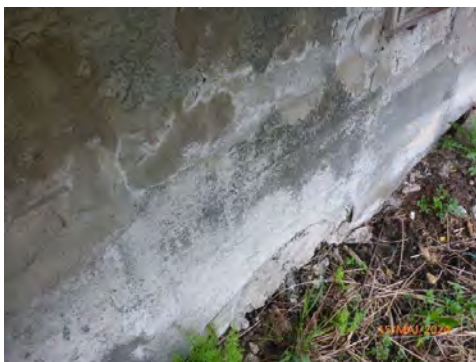
### ! TG 3 Grunnmur og fundamenter

- Det er registrert utsigning av masser under grunnmuren.
- Grunnmuren har sprekkdannelser.

Det er observert utvasking av masser under mur. Synlig armering med rustskader. Stedvis skader på murer.

- Lokal utbedring må utføres.

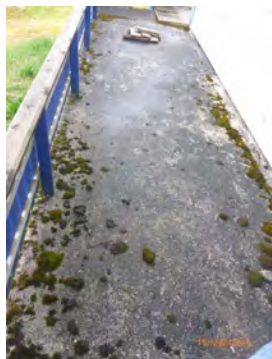
## TG 2 Sistern

Observert lekkasjer og rust på armering i dekke over sistern.

Ingen umiddelbare tiltak. På sikt bør konstruksjonen vurderes revet.

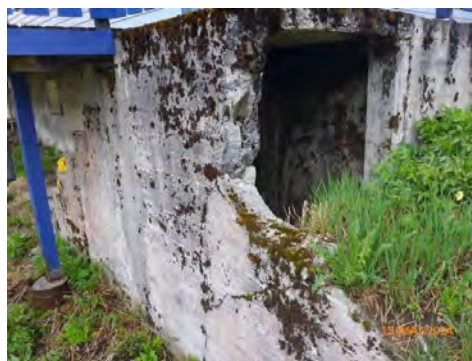
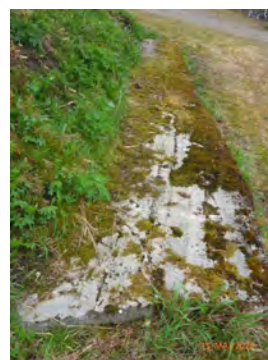
## TG 3 Forstøtningsmurer

Ved gammel sistern og trapp har støttemur falt ned. Det er skader på støttemur til under gammel trapp mot sistern.

Ingen umiddelbare tiltak. Vurder tiltak sett opp mot gammel sistern.

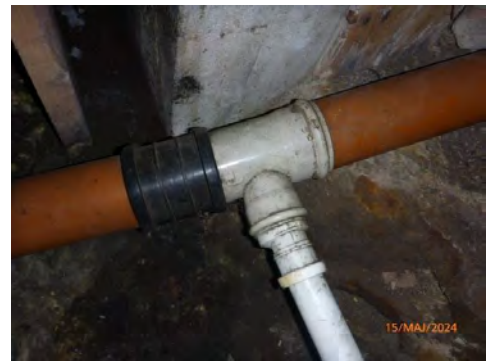
Avløpsrør i krypkjeller.

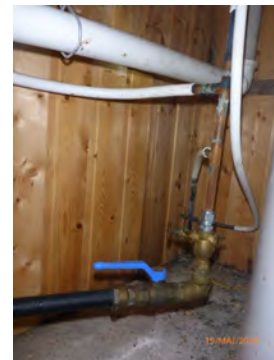
Vannrør, inntaket i krypkjeller.

Etabler varmekabel på vannrøret.

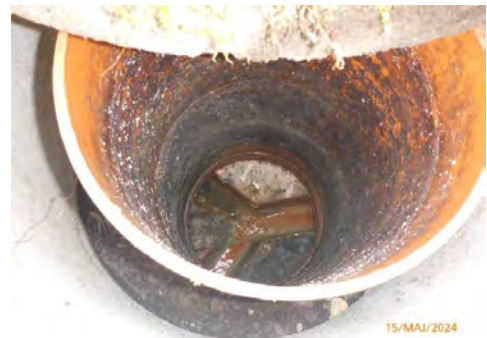
Kum med avløpsrør på tomten.

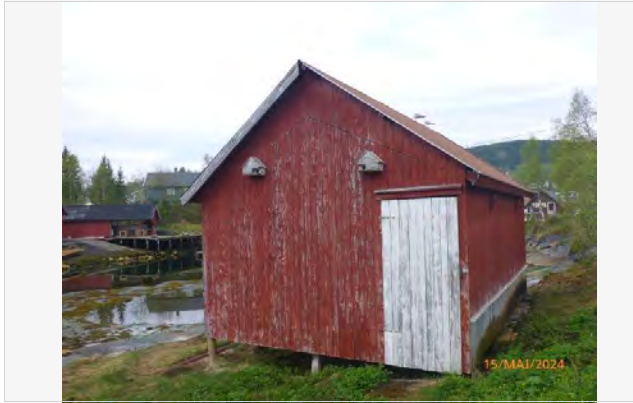
## Naust

Bygget har skjevheter, noe råte og rust på taktekke.

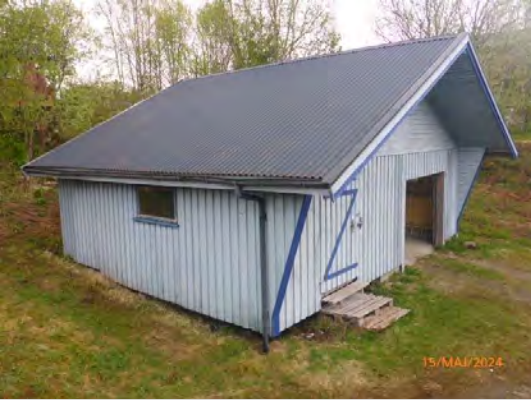
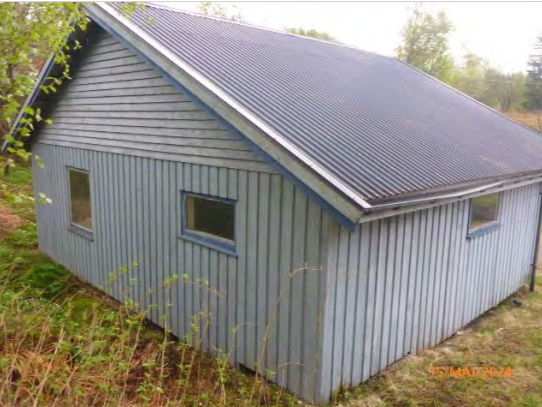
## Garasje

Garasjen er oppført på antatt stedlige og tilkjørte masser. Støpt dekke i garasje, sprekker, ringmurer i bod. Det er skjevheter i gulv og murer.

Mulig noe fukt på gulvet i garasjen. Vegger i tre med stående kledning, liggende på sperre i gavlene. Stedvis skade på kledning som går ned til terreng i nordøst.

Saltak tekket med profilerte metallplater, noe rust på plater.

Takrenner i plast, noe skader fra snøras.

Plassbygget dør til bod. Provisorisk trapp til bod, ikke rekkverk.

Bygget er funksjonelt til formålet, trenger stedvis renovering.

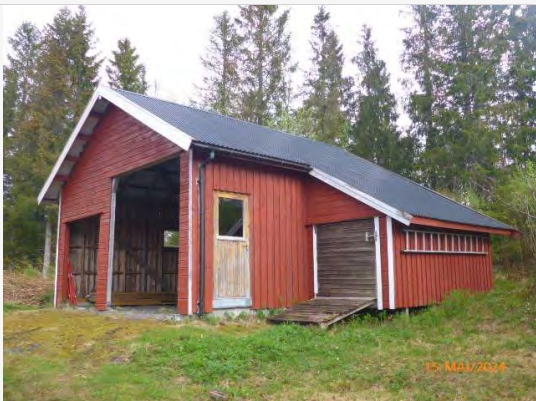
## Redskapshus

Bygget er oppført på grunn, plass-støpte ringmurer, stedvis skadet. Det er trepåle under bod. Skjevheter i bygget. Gruset gulv inne i bygget, tregulv i bod. Vegger i tre med liggende og stående kledning. Observert råte på tilbygget. Mye slitt ikke malt kledning i øst. Plassbygget saltak tekket med profilerte metallplater. Svakt dimensjonert.

Takrenner på deler av bygget, noe nedbøyding fra snøras. Ikke takrenne på bod i sør. Gjenstående arbeider på raftkasser. Plassbygget dør til bod, skjev og skadet. Eldre tredør med enkelt glass, slitt dør. Vinduer med variert kvalitet og opprinnelse. Det er ikke montert porter i bygget, to større åpninger i gavlvegg pr. i dag. Bygget er funksjonelt til formålet, trenger stedvis forsterkning, renovering og ferdigstilling.

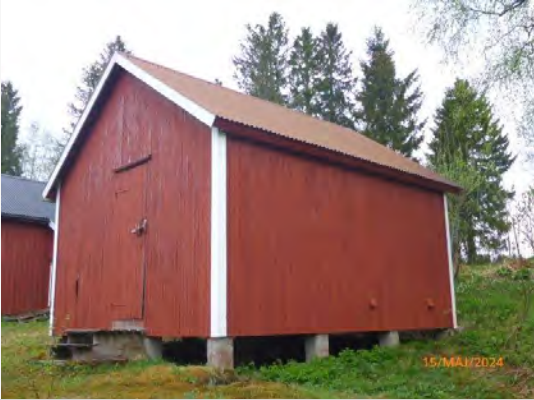
## Uthus

Uthus oppført på støpte søyler. Gulv i tre, vegger i tre med stående panel. Det finnes noe råte på kledning. Saltak med bølgeblikkplater, rust på taket. Ikke takrenne i sør. Svakt dimensjonert tak. Plassbygget dør i vest, plassbygget dobbel dør i nord. Bygget er funksjonelt til formålet, trenger stedvis renovering.

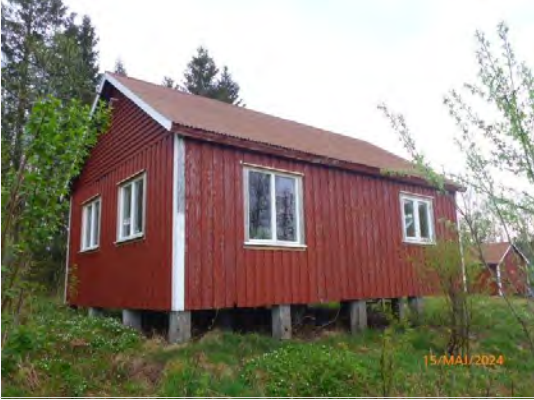
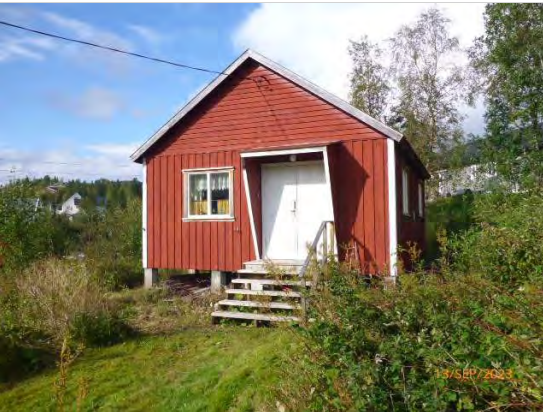
## Verksted

Saltak med bølgeblekkplater og kaldt loft. Rust på taket, ikke undertak eller takrenner.

Installasjonen anbefales kontrollert.

Bygget er funksjonelt til formålet, trenger stedvis renovering.
