## ENEBOLIG I KJELDEBOTN

**HENRIKHAUGVEIEN 110, 8543 KJELDEBOTN**

Befaringsdato: 18.09.2024

Rapportdato: 20.09.2024

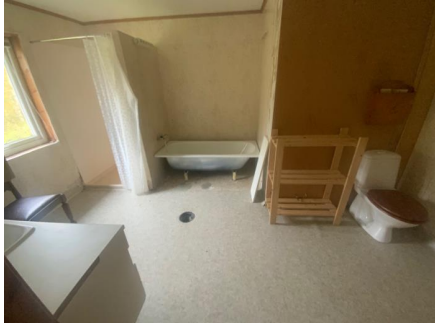
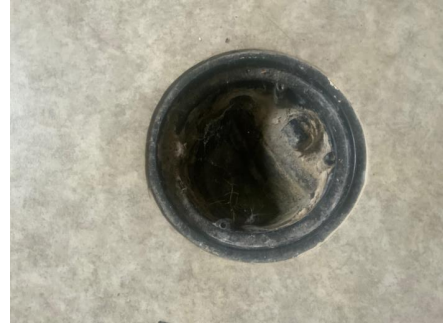
### Tilliggende konstruksjoner våtrom

Det var mulig å ta hull fra soverom mot baderomsinnredning og fra bod/tidligere wc i gang mot badet, men dette er i tørre soner hvor det er liten sannsynlighet for at det finnes fukt.

Det ble brukt fuktindikator flere steder både på gulv og vegg uten at det ble registrert noen unormale indikeringer. Det er tydelig at boligen ikke har vært i bruk på lengre tid, så noe bruksvann har ikke truffet overflater på lenge.

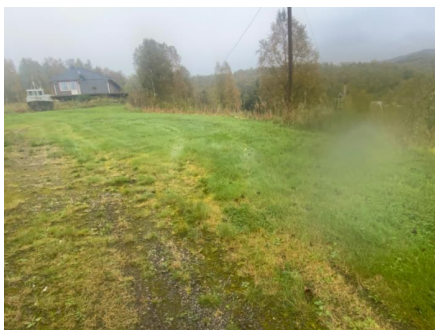
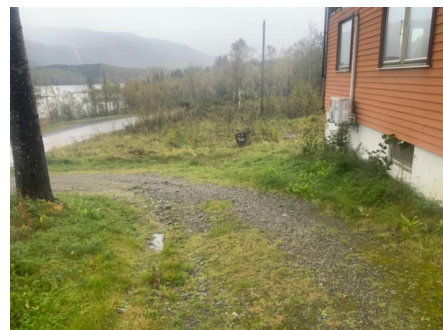
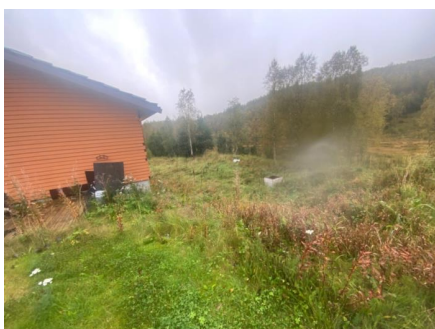
## TG 0 Terrengforhold

Boligen står i skrånede terreng.  
Ingen avvik fra sjekkliste.
