Tilstandsrapport

📍 Århuskleiva 2, 4865 ÅMLI

gnr. 41, bnr. 7

Befaringsdato: 23.01.2024

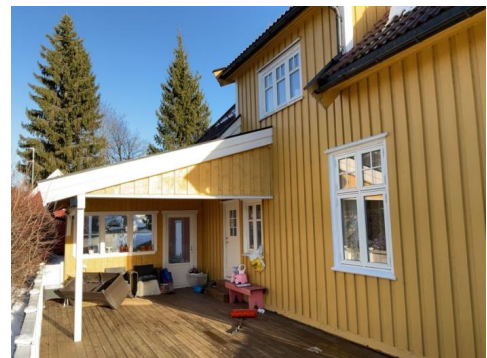
Det er vannbrett i nedre kant av kledning, vannbrett har stedvis råteskader. Pga type konstruksjon er det ikke lufting av kledning.

- Råteskadet trekledning må skiftes ut.
- Fuktskadede konstruksjoner må skiftes ut, og årsak til skadene utbedres.
- Lokal utbedring må utføres.

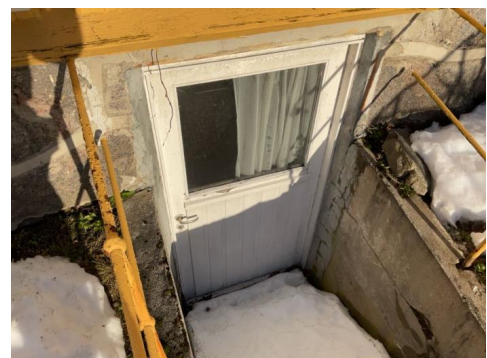
Bygningen har enkel kjellerdør i tre m/vindu. Det er registrert noe fukt/råte i underkant dør/terskel.

- Lokal utbedring/utskifting av fukt/råteskadet treverk.
- Døren(e) står foran utskifting.

Kostnadsestimat: Under 10 000

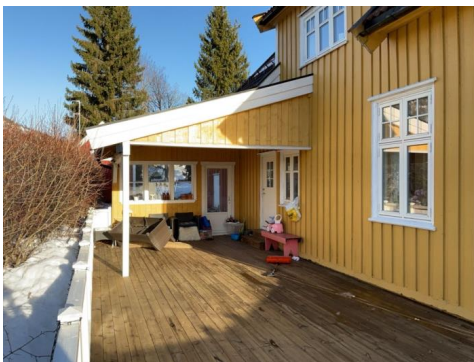
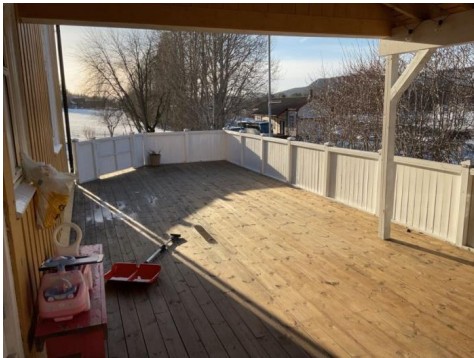
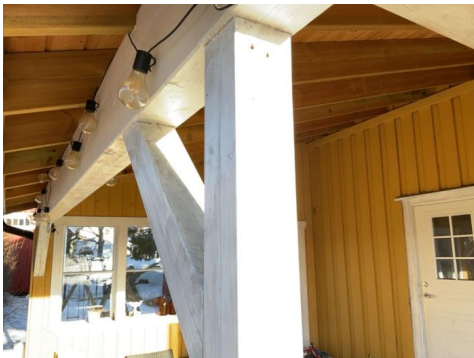
! TG 1 Utvendige trapper

Trapp til hovedinngang i betong med smijerns rekke på ene side og trapper til terrasse i imp tre. Trapper er generelt i god stand.

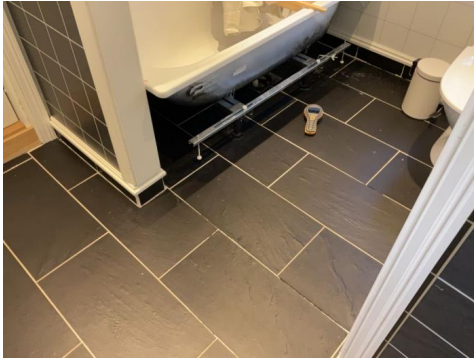
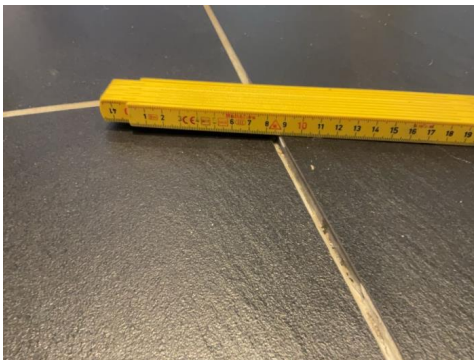
1. ETASJE > BAD

! TG 2 Sluk, membran og tettesjikt

- Det er påvist andre avvik:

- Det må foretas tiltak for å lukke avviket.

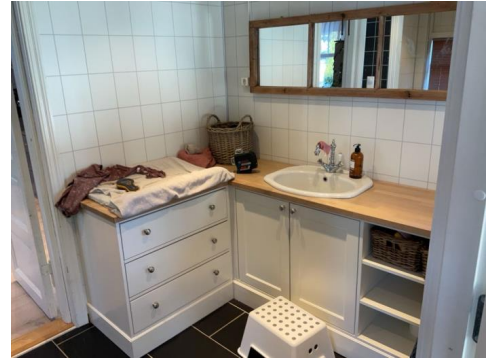
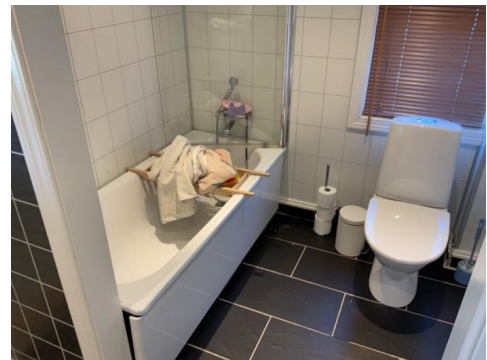
1. ETASJE > BAD

! TG 2 Ventilasjon

- Det bør etableres tilfredsstillende tilluft til våtrom f.eks. luftespalte ved dør e.l.

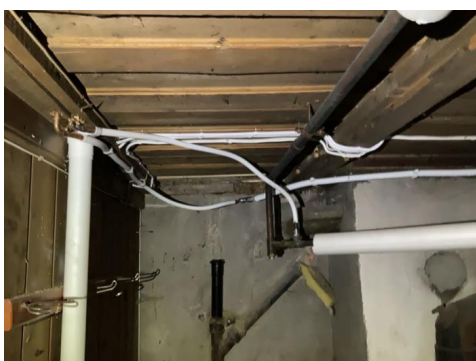
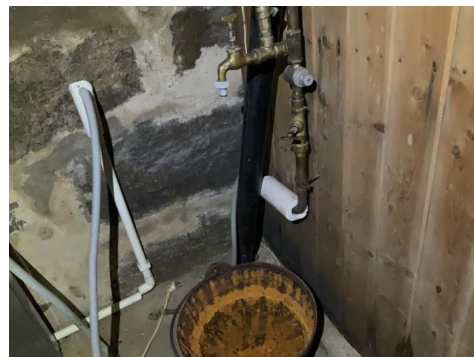
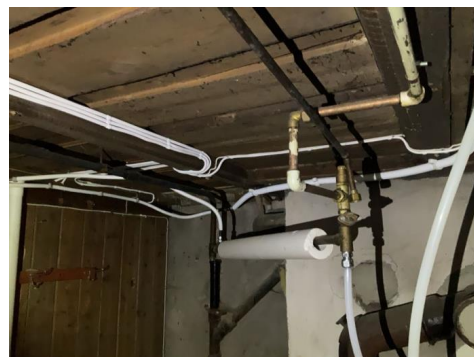
TG 2 Avløpsrør

Det er avløpsrør av plast. Det var i 2018 tilbakeslag frå kommunens drenering opp i sluk i kjeller. Rørlegger Aaland AS, lagt nytt rørsystem frå sluk i kjeller til kommunal avløpskum. Noe gravearbeid og rør legging av ufaglært. (se egenerklæring) God avrenning.

- Anlegget bør sjekkes av fagperson.
