# NAF Bruktbiltest

Testdato  
04.12.2024

<b>Bilmerke</b>	BMW	<b>Motorstørrelse</b>	1998 cm <sup>3</sup>
<b>Modell</b>	X3 xDrive30e	<b>Motoreffekt</b>	135 kW
<b>Type</b>	G3X	<b>Aksler i drift</b>	2
<b>Registreringsnr.</b>	LJ78377	<b>Drivstofftype</b>	Bensin
<b>Understellsnr.</b>	WBATS1105L9C21167	<b>Kjøretøygruppe</b>	101
<b>Km.stand.</b>	80576	<b>Bruktimportert</b>	Nei
<b>Farge</b>	Blå	<b>Registreringsår</b>	2020
<b>Karosseritype</b>	Stasjonsvogn	<b>Registrert første gang</b>	30.03.2020

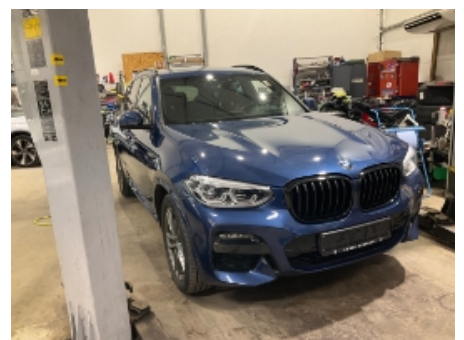
**5. Siderute/bakrute**

67.17	Ekstra hjulsett	Ekstra hjulsett mangler	
81.2	Frontrute	En eller flere steinsprutrosetter som ikke er utbedret • Reparasjonsmetode: Skift	
82.7	Siderute/bakrute	Sprekk i rute:	Venstre fordør
