TILSTANDSRAPPORT

Enebolig

Åsveien 19

14.12.2024

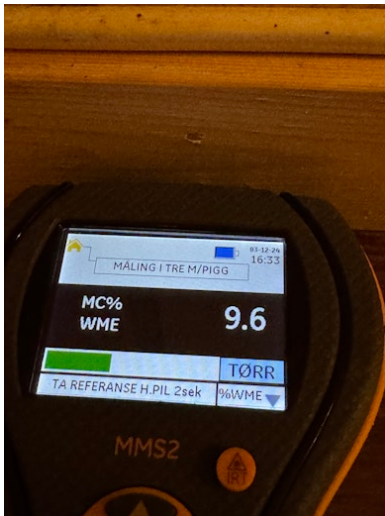
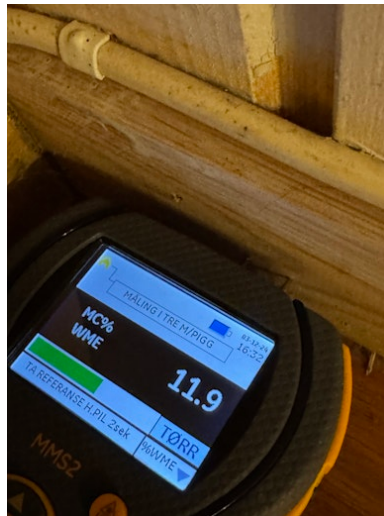
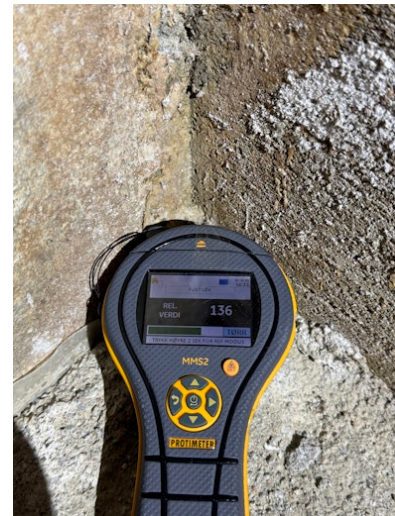
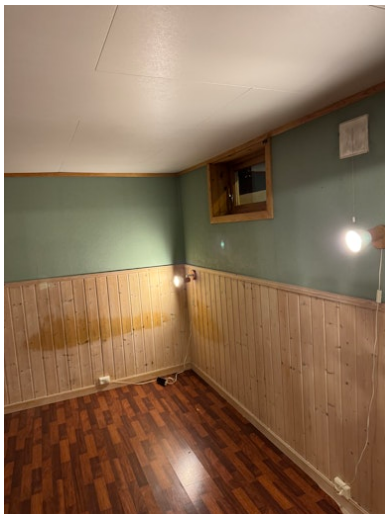
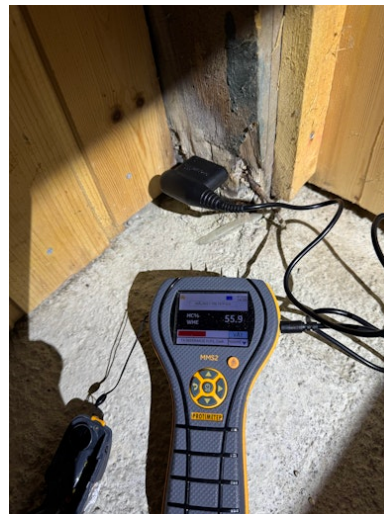
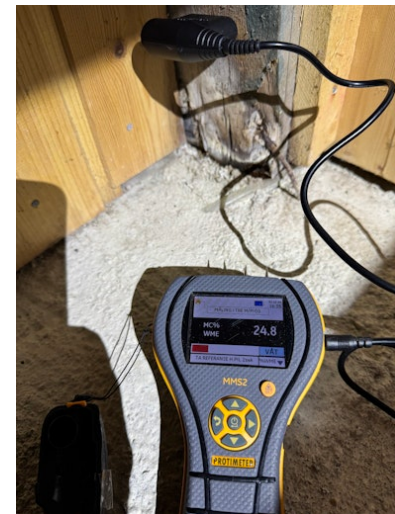
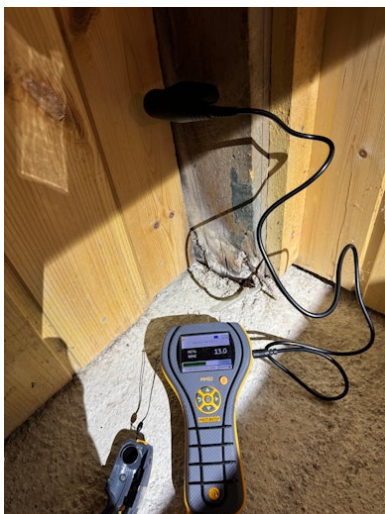
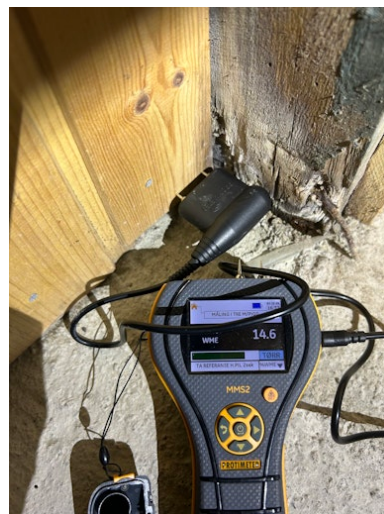
Stolpe til trapp støpt inn og står på grunn.

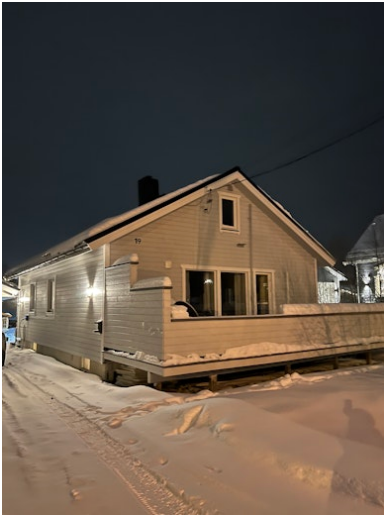
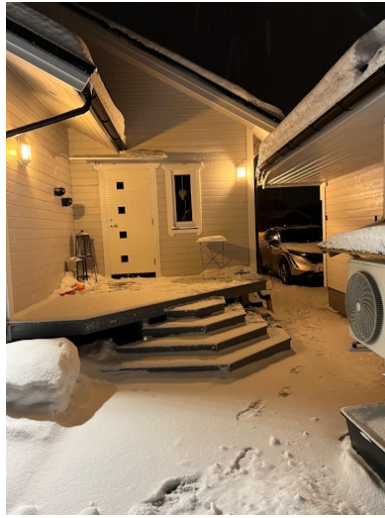
Det er foretatt en visuell kontroll av bygningen, uten at det registreres forhold med symptom på konstruksjonsmessig svekkelse. Vegger over grunnmur er oppført av bindingsverk i tre som er utvendig kledd med liggende/stående trekledning. Normalt periodisk vedlikehold må påregnes. Ingen tegn til skader med behov for tiltak ble registrert.

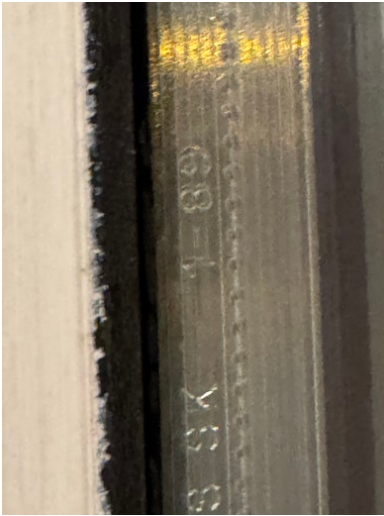
Det ble ikke registrert noen punkterte vindusglass under befaringsdagen. Det ble foretatt en enkel funksjonstest av tilfeldig valgte vinduer i boligen. Det ble ikke bemerket skader eller behov for tiltak utover normalt vedlikehold på befaringsdagen.

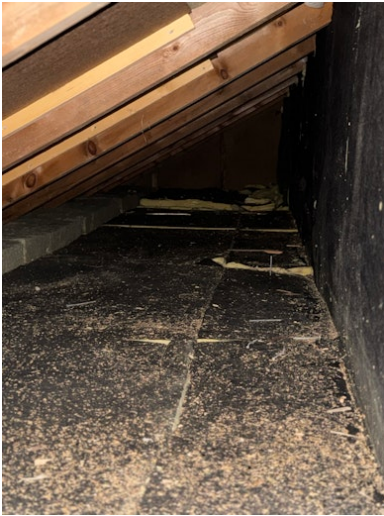
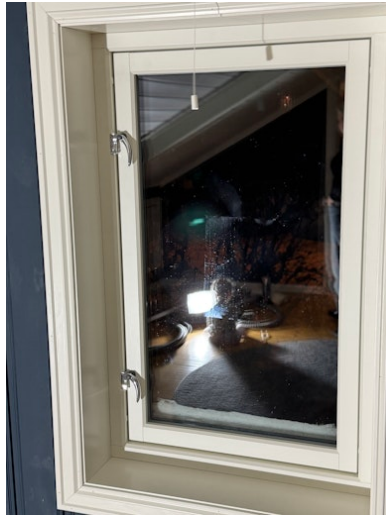
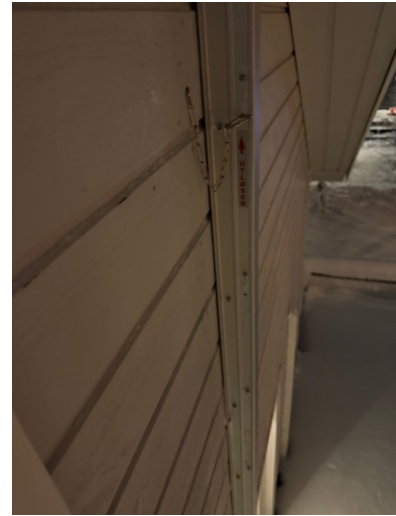
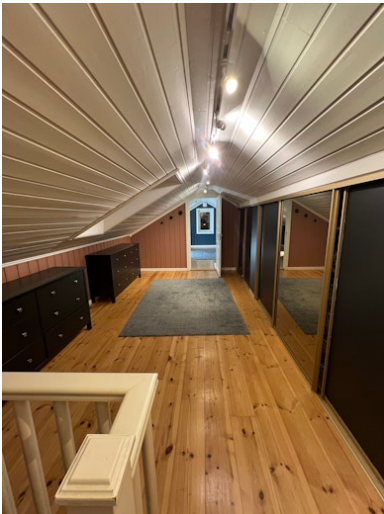
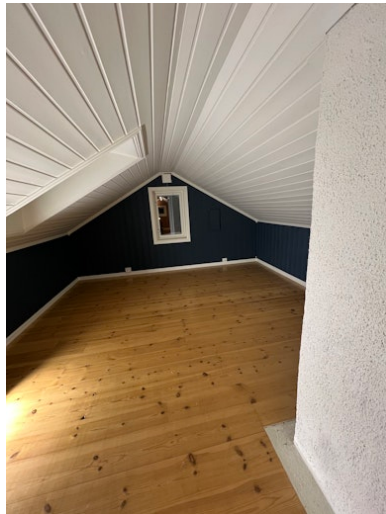
Ingen tegn til kondens eller fukt ble avdekket i himling eller knevegger.

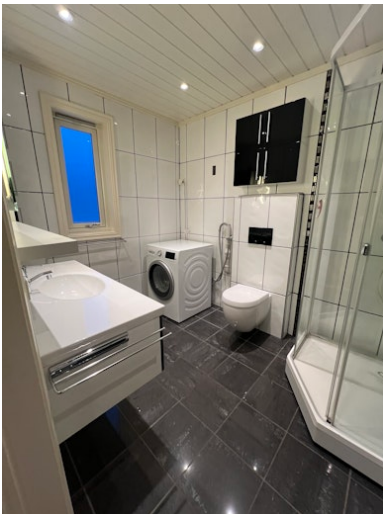
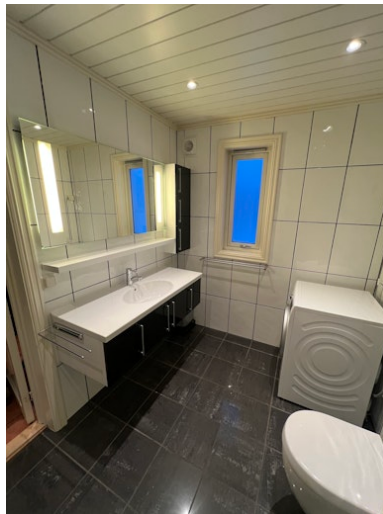
Ingen skader eller avvik utover normal bruksslitasje avdekket på overflatene.

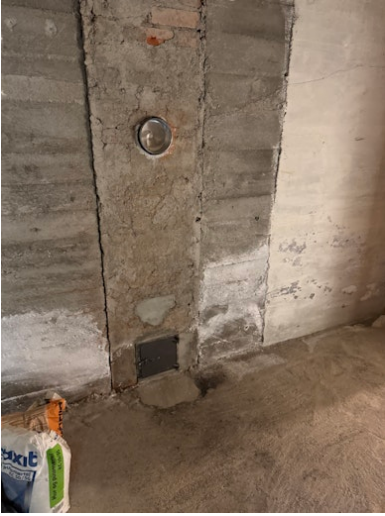
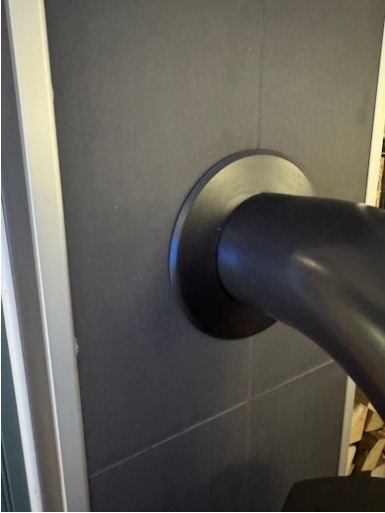
Visuell kontroll viser ingen sprekker eller tegn til skader i pipemur.

stålpipe satt inn i murt teglsteinspipe(fra boligens byggeår) Utført 2021 av Varja Entreprenør AS.
