Tilstandsrapport

Fritidsleilighet

Trysilfjell hytteområde 720 D, 2420 TRYSIL

Befaringsdato: 16.01.2025

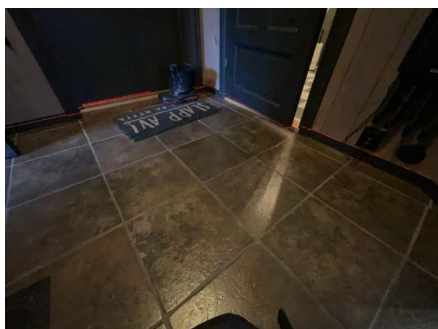
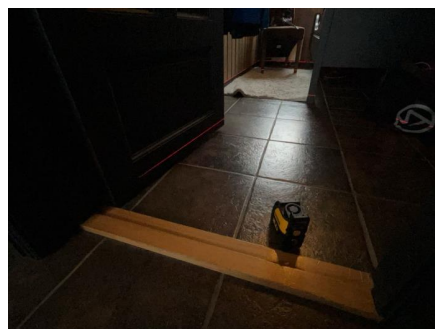
TG 2 Radon

Det er ikke foretatt radonmålinger. Bygget er heller ikke utført med radonsperre.
