# LANDBRUKSTAKST

**Vestbygdvegen 70, 2930 BAGN**

Gnr 30: Bnr 21

Landbrukstakst Kamben gnr 30 bnr 21 Sør-Aurdal Kommune

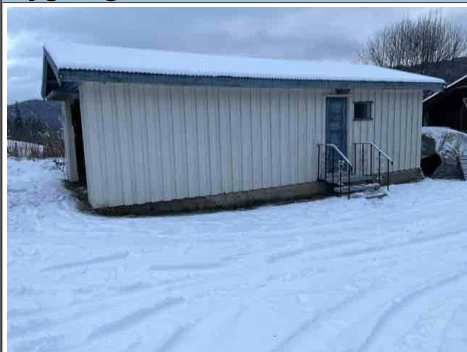
Bygget er påvirket av elde og værslitasje. Noe sprekker i betongkonstruksjoner etter bevegelser i grunn. Skjevheter er synlig. Målbar fukt i gulv bod, antatt avdampning fra grunn. Tiltak bør iverksettes med utbedringer og vedlikehold.

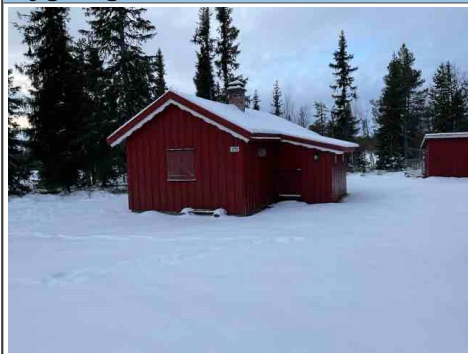
Ved befaringen er det registrert målbar fukt i gulvkonstruksjon. I stue har bjelkelag seget ned og mugg og soppbeleg har etablert seg på vegg. Gulvkonstruksjon må påregnes utbedret. Fuktopptrekk i vegger er registrert.

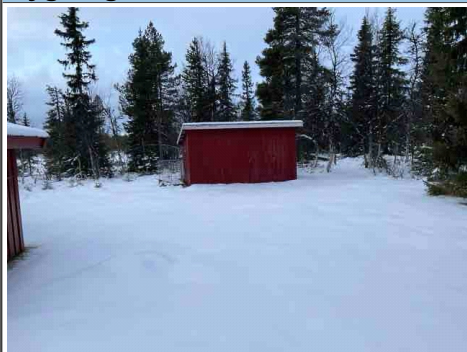
Stående utvendig kledning av trepanel, noe skader og værslitasje.

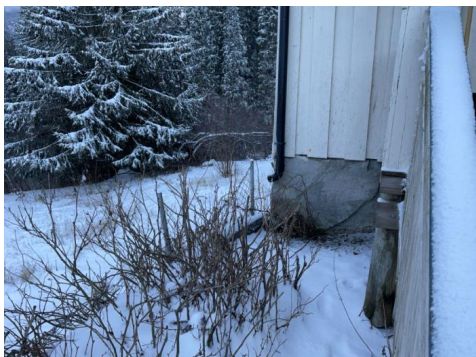
## ! TG 2 Veggkonstruksjon

Yttervegger av bindingsverk fra byggeår og tilbyggingsår. Det er antatt isolering med mineralull. Utvendig kledning med tømmermannspanel uten utlekting med treklosser som lusinger/ musestopper.

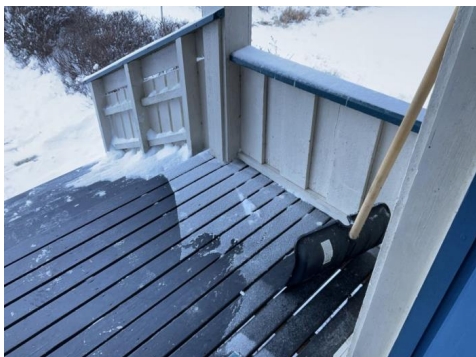
## ! TG 1 Utvendige trapper

Fra inngangsplatting er det trapp med tregulv ned til terreng. Rekkverk med topprekke og stående rekkverkbord.

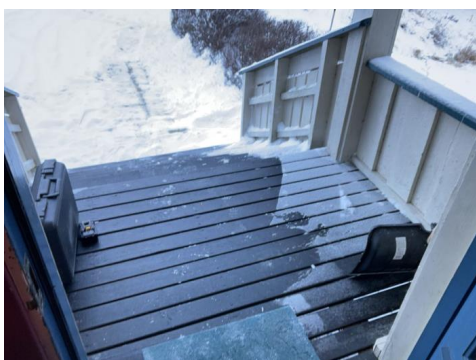
## ! TG 2 Overflater
